CarOnSale

Citroen C4

Differenzbesteuert (§25a UStG) · Fahrzeugstandort 31*** · Fahrzeug aufgenommen am 02.11.2026

LEISTUNG	KRAFTSTOFF	GETRIEBE-TYP	
05/2011	217.600km	120 PS	Benzin	Schaltgetriebe	1

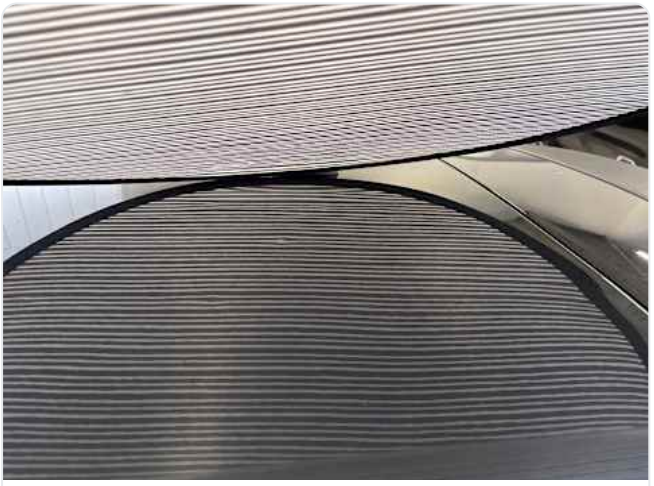
- Motorhaube (Rost, Lackschaden)
