CarOnSale

Fiat 500X Cross

Differenzbesteuert (§24 UStG) · Fahrzeugstandort 35*** · Fahrzeug aufgenommen am 10.11.2026

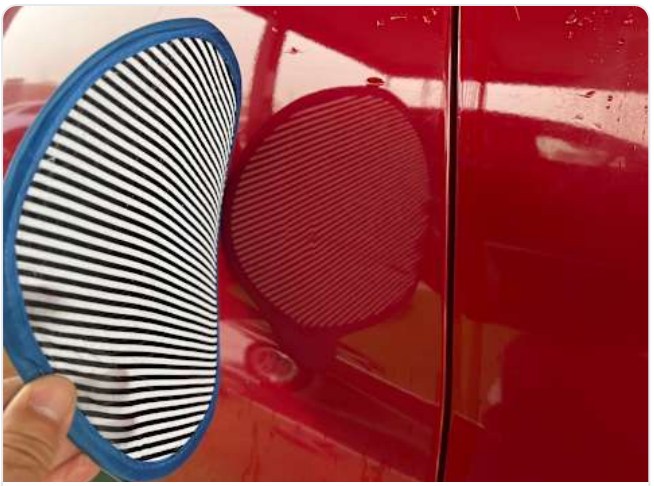
- Fahrertür (Delle)
