BMW
5 Touring (G61)

Besichtigung	Datum	23.10.2026

Zustand

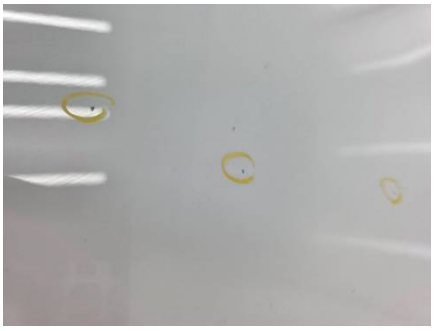
5 **Motorhaube**

Art der Beschädigung: Steinschläge, Art der Reparatur: Gebrauchsspur
