CarOnSale

Audi TT COUPE

Differenzbesteuert (§25a UStG) · Fahrzeugstandort 34*** · Fahrzeug aufgenommen am 09.11.2026

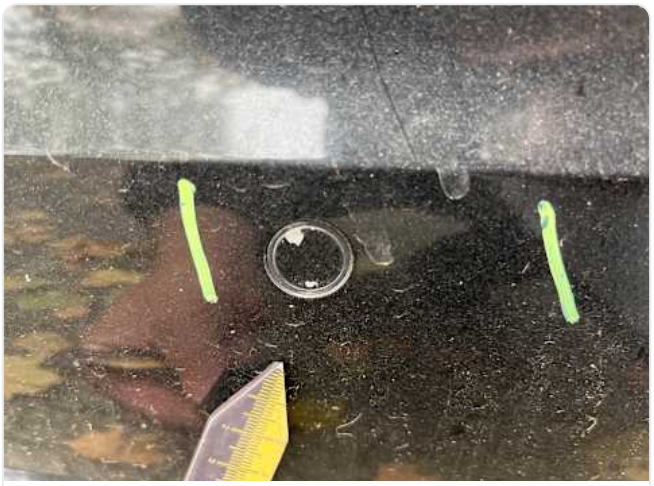
- Fahrertür (Kratzer)
