DEKRA

Bewertungsgutachten / Rechendaten

FIN **TMAJD812DNJ123892**

Erstzulassung	19.09.2022	Letzte Zulassung	19.09.2022
Hersteller	HYUNDAI	Typ / Verkaufsbez.	TUCSON 1.6 T-GDi Plug-in-Hybrid 4WD
Aufbauart	Geländewagen	Türen	4
Sitzplätze	5	Fahrzeug-Ident.-Nr.	TMAJD812DNJ123892
HSN / TSN	1349 / AGH	Schlüssel-Nr.	40345405
Km-Stand abgelesen	50539	Nächste HU §29 StVZO	02 / 2028
Energiequelle / Kraftstoff	Hybr.B/E ext.aufl.	Zylinderanzahl	4 / Reihenmotor
Leistung (kW)	132	Hubraum (ccm)	1598
Schadstoffklasse:	EURO6;WLTP;AP;PI/CI; M, N1 I	Getriebe / Gänge	Automatik / 6
Felgen	Leichtmetall	Farbe	Schwarz / Metallic
Polster / Farbe	Stoff / Anthrazit

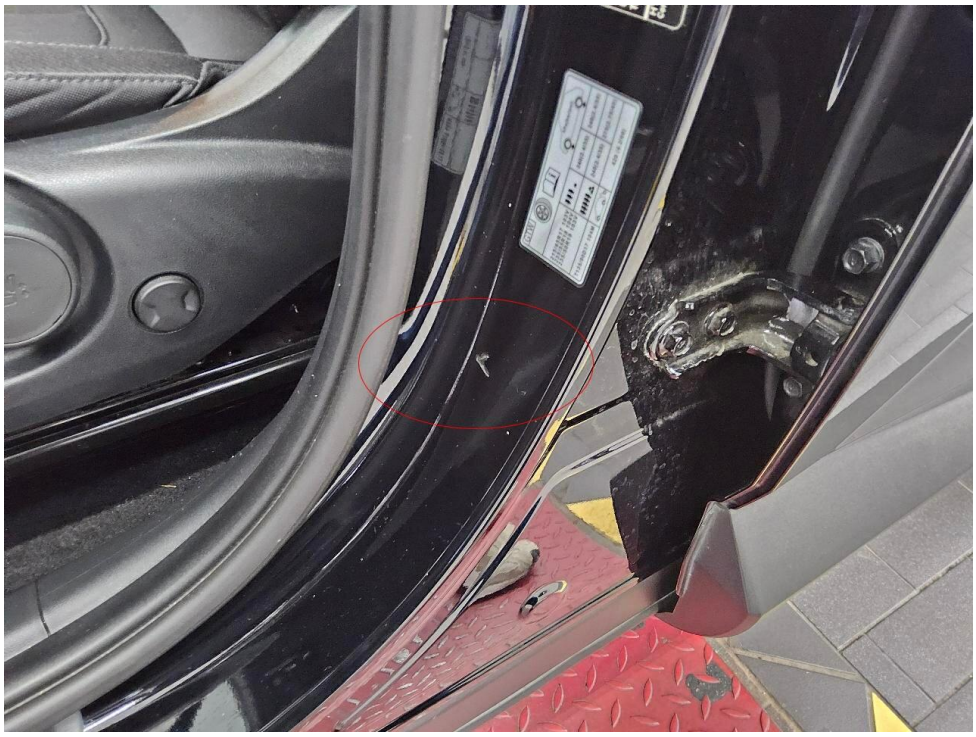
Bild 14 : Einstieg vorne links, Kratzer

Bild 15 : Einstieg vorne links, Kratzer

1. Alufelge vorne links, Kratzer - Optische Wertminderung, (Bild 8, 9)
2. Alufelge vorne rechts, verschrammt, erneuern (Bild 10, 11)
3. Alufelge hinten rechts, verschrammt, erneuern
4. Einstieg vorne links, Kratzer, smart repair (Bild 14, 15)
5. Motorhaube, mehrfach Dellen, drücken

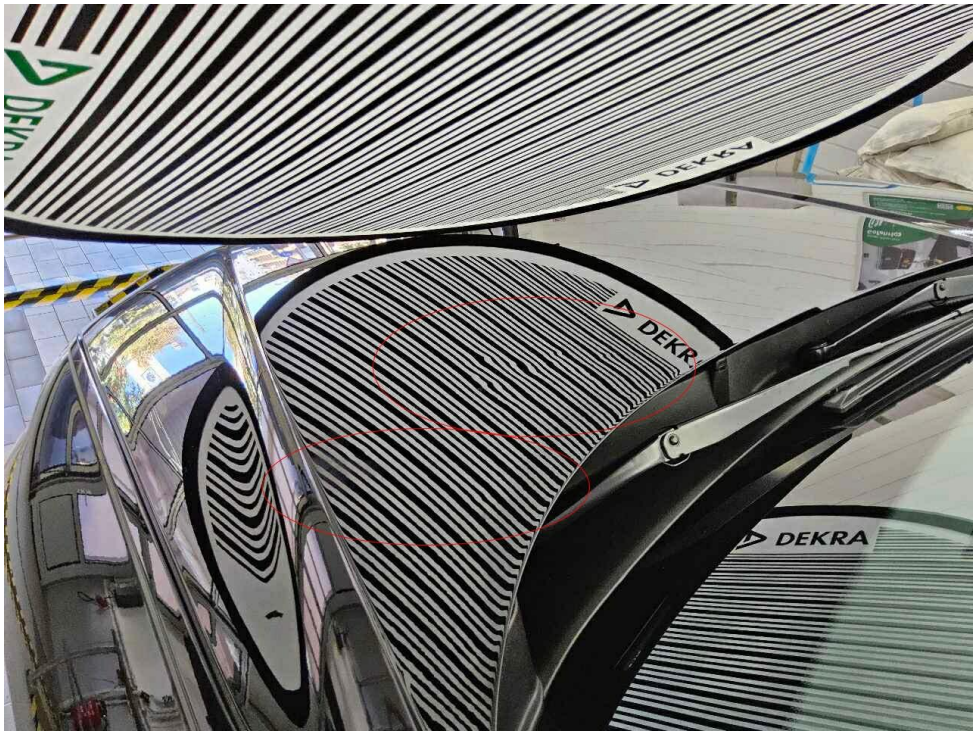
Bild 16 : Motorhaube, Dellen

Bild 17 : Motorhaube, Dellen
