# Wertgutachten

Besichtigungsdatum: 07.10.2026

| **Hersteller / Modell** | Mercedes-Benz Sprinter | | |
| | | **Fahrgestellnummer** | W1V3KBFZ6SP756024 |

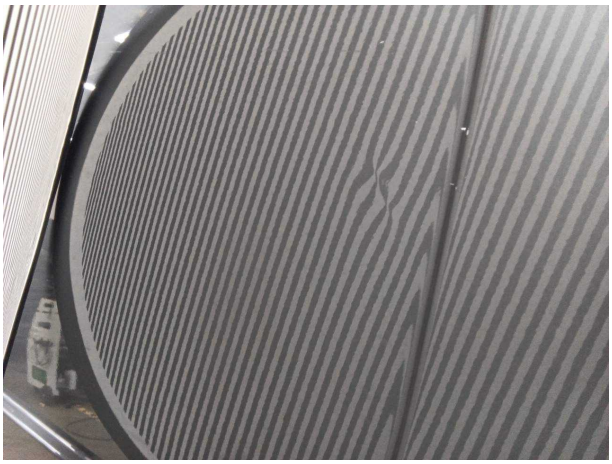
| Nr. | Bauteilgruppe | Beschreibung | Kosten (netto) |
|---|---|---|---|
| 2 | Heckklappe/-tür | Hecktür links - Delle(n) - Smart Repair | 120,00 € |
| 3 | Schiebetür rechts | Schiebetür - Delle(n) - Smart Repair | 140,00 € |

**Beschädigung #2:** Heckklappe/-tür: Hecktür links - Delle(n) - Smart Repair

**Beschädigung #3:** Schiebetür rechts: Schiebetür - Delle(n) - Sm… Repair

**Beschädigung #3:** Schiebetür rechts: Schiebetür - Delle(n) - Smart Repair

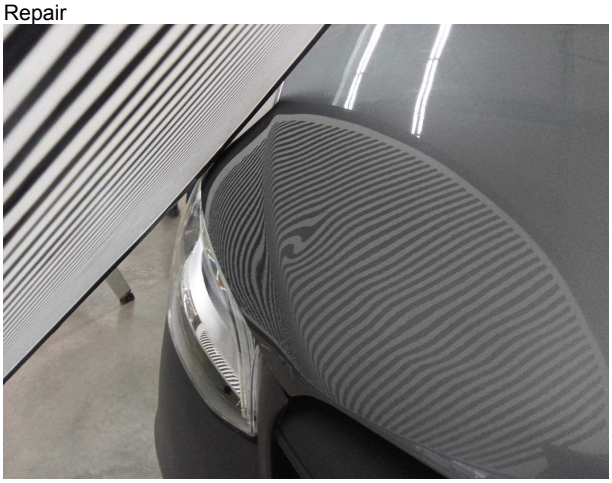
| Nr. | Bauteilgruppe | Beschreibung | Kosten (netto) |
|---|---|---|---|
| 4 | Tür vorn links | Schaltereinheit - ohne Funktion - Diagnose durchführen | 150,00 € |
| 5 | Motorhaube | Motorhaube - Delle(n) - Smart Repair | 160,00 € |

**Beschädigung #4:** Tür vorn links: Schaltereinheit - ohne Funktion - Diagnose durchführen

**Beschädigung #5:** Motorhaube: Motorhaube - Delle(n) - Smart Repair
