CarOnSale

Volkswagen Transporter Multivan Highline

Differenzbesteuert (§25a UStG) · Fahrzeugstandort 41*** · Fahrzeug aufgenommen am 07.10.2026

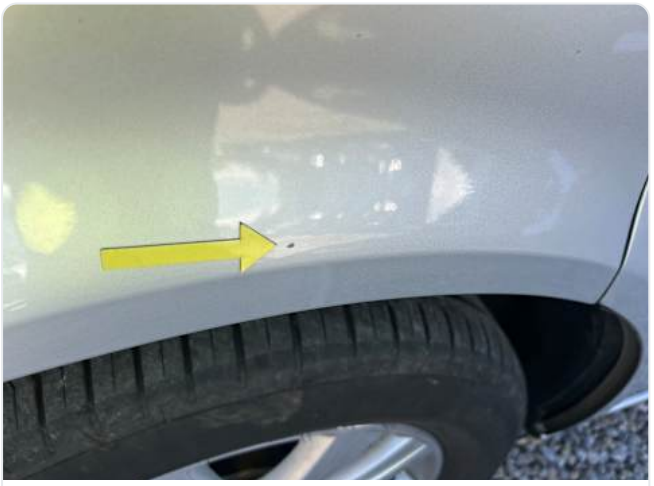
- Türe hinten links (Kratzer)
