CarOnSale

Renault Captur Techno

Differenzbesteuert (§25a UStG) · Fahrzeugstandort 75*** · Fahrzeug aufgenommen am 09.11.2026

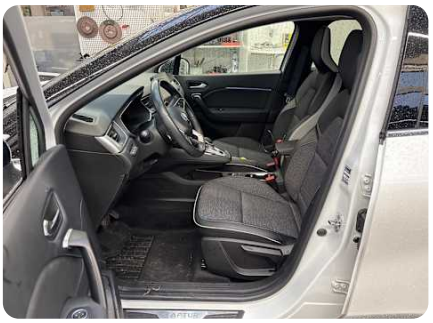
- Innenraum (Verschleiß)
