CarOnSale

Hyundai i10 Classic E

Differenzbesteuert (§25a UStG) · Fahrzeugstandort 49*** · Fahrzeug aufgenommen am 12.11.2026

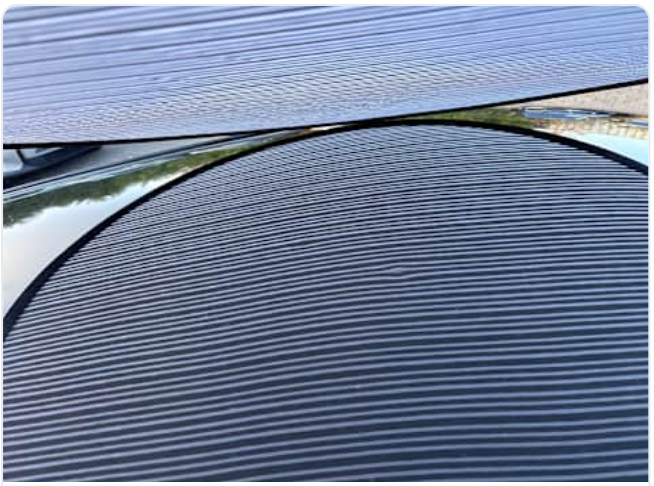
- Türe hinten rechts (Kratzer)
