CarOnSale

Ford Ka Titanium

Differenzbesteuert (§25a UStG) · Fahrzeugstandort 45*** · Fahrzeug aufgenommen am 11.11.2026

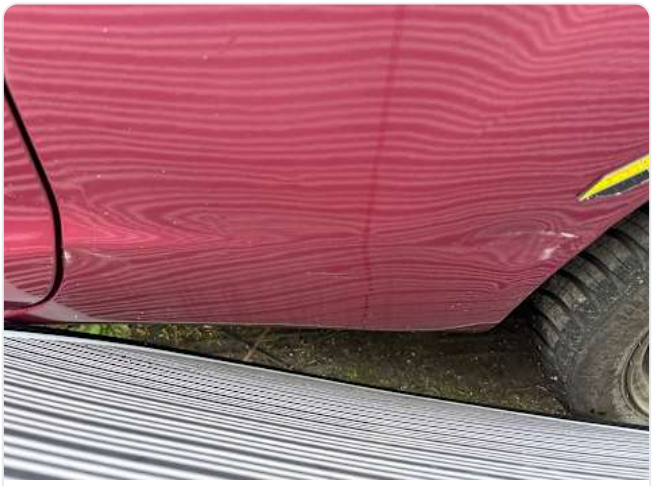
- Beifahrertür (Delle, Kratzer)

- Dach (Delle)
