CarOnSale

Suzuki SX4 Streetline Club

Differenzbesteuert (§25a UStG) · Fahrzeugstandort 24*** · Fahrzeug aufgenommen am 10.11.2026

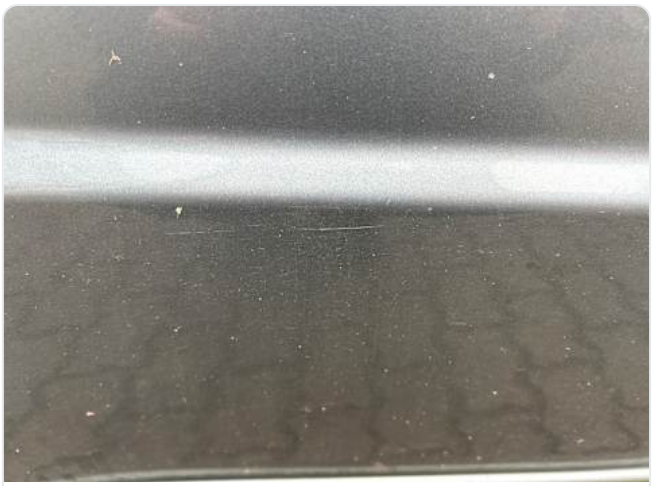
- Türe hinten links (Kratzer, Delle)

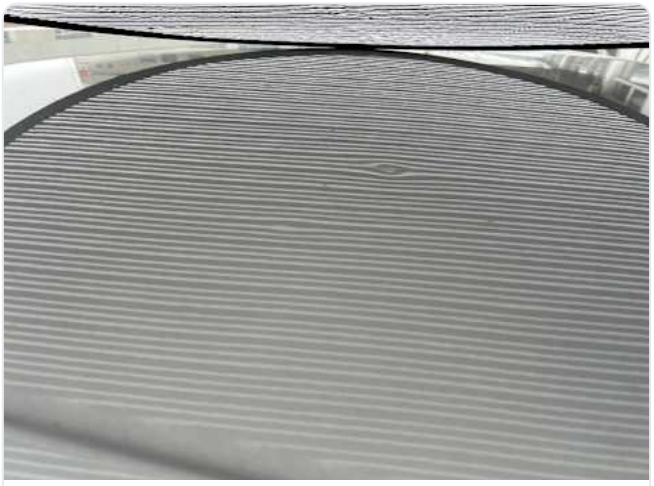
- Türe hinten rechts (Delle, Kratzer)
