CarOnSale

Opel Vivaro Edition L

Regelbesteuert (Deutschland) · Fahrzeugstandort 37*** · Fahrzeug aufgenommen am 12.11.2026

Hinweise zum Zustandsbericht

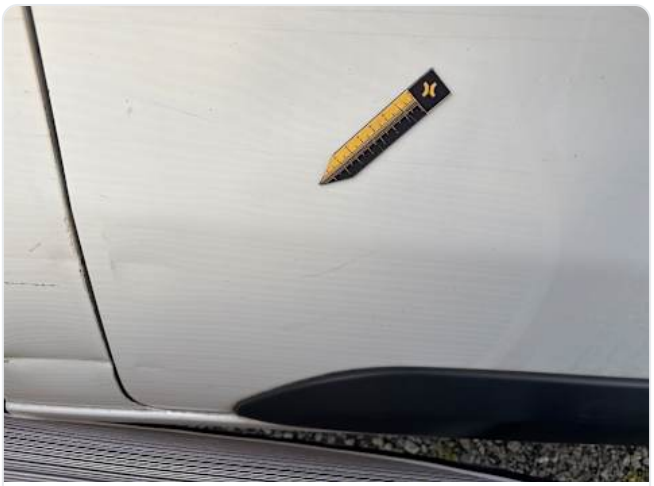
- Beifahrertür (Kratzer, Delle)
