CarOnSale

Citroen Berlingo Feel M

Regelbesteuert (Österreich) · Fahrzeugstandort 46*** · Fahrzeug aufgenommen am 05.11.2026

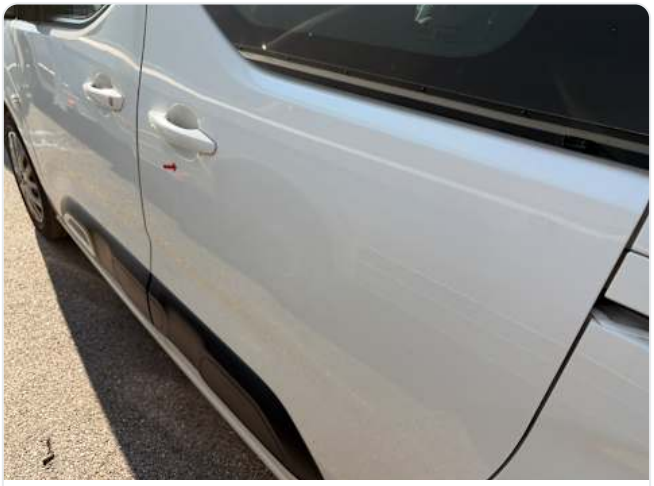
- Stoßstange vorne (Kratzer)

- Fahrertür (Delle, Lackschaden)

- Beifahrertür (Kratzer)

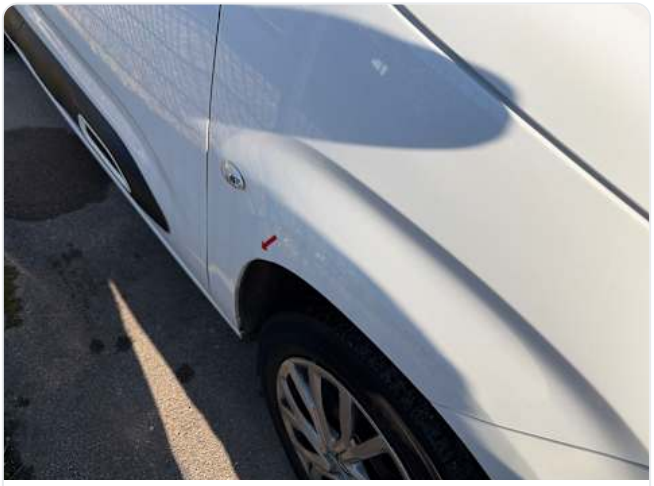
- Beifahrertür (Delle)

- Türe hinten links (Delle, Kratzer)

- Rücklicht (links) (Kratzer)
