CarOnSale

SEAT Altea

Differenzbesteuert (§25a UStG) · Fahrzeugstandort 65*** · Fahrzeug aufgenommen am 10.11.2026

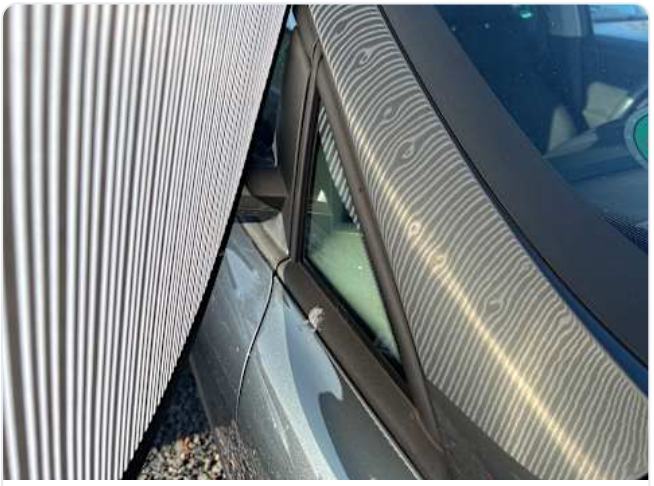
- Dach (Delle)

- Stoßstange hinten (Lackschaden)
