CarOnSale

Volkswagen Golf GTI BMT

Differenzbesteuert (§25a UStG) · Fahrzeugstandort 78*** · Fahrzeug aufgenommen am 09.11.2026

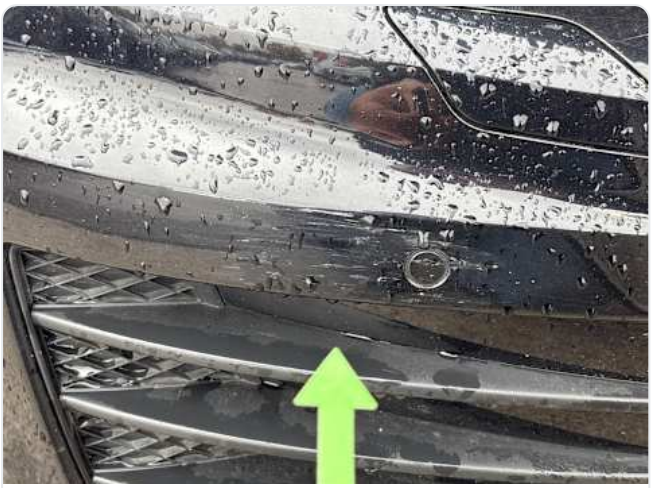
Rücksitzbank / Laderaum nicht einsehbar, Kühlmittelstand unter MIN - prüfen (Ka.m), Motorhaube - Steinschläge - GS, Spoiler VR - fehlt - erneuern, Stoßfänger vorne - verschürft - SR, Tür VR - Delle - GS, Felge HR - verschürft - SR, Bremse hinten - Nahe Verschleißgrenze - erneuern, Seitenwand rechts - verschürft / verformt - I+L, Stoßfänger hinten - Lackbeschädigung - SR, Tür HL - Dellen - GS, Tür VL - Korrosion - GS, Motor - ölfeucht - prüfen (KA.M)

- Stoßstange vorne (Verformung)

- Stoßstange vorne (Kratzer)

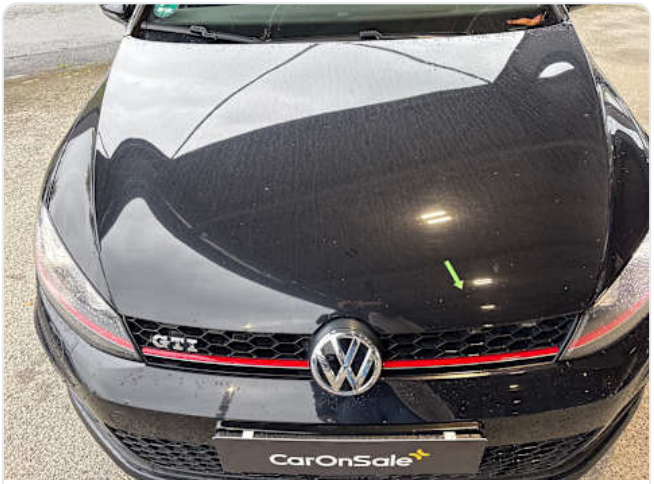
- Motorhaube (Steinschlag)

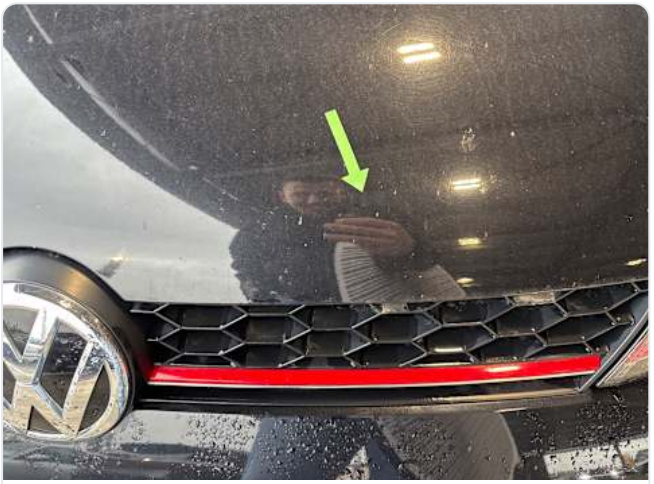
- Motorhaube (Steinschlag)
