BMW 3 TOURING (G21N)(07.2022->) 320 I M SPORT MOTOR 2,0 LTR. - 135 KW 5-TÜRIG

VIN: WBA21FY070FU99371

Bewertungsdetails

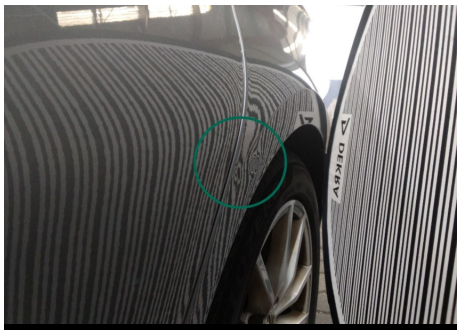
005	Türeinstieg / Hinten Links	Delle	Reparieren

Türeinstieg / Hinten Links / Delle
