Mercedes-Benz V 220/250 d SCORE 4MATIC lang

Regelbesteuert (Deutschland) · Fahrzeugstandort 82*** · Fahrzeug aufgenommen am 29.10.2026

Fahrzeug Schadenfotos (Außen)

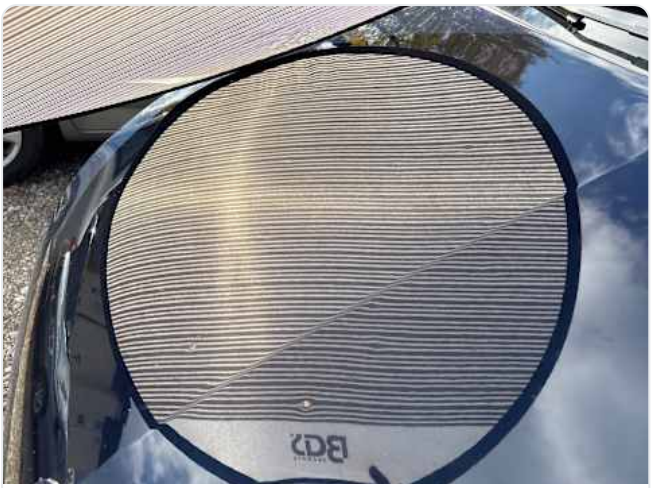
- Stoßstange vorne (Steinschlag)

- Stoßstange vorne (Kratzer)

- Motorhaube (Delle)

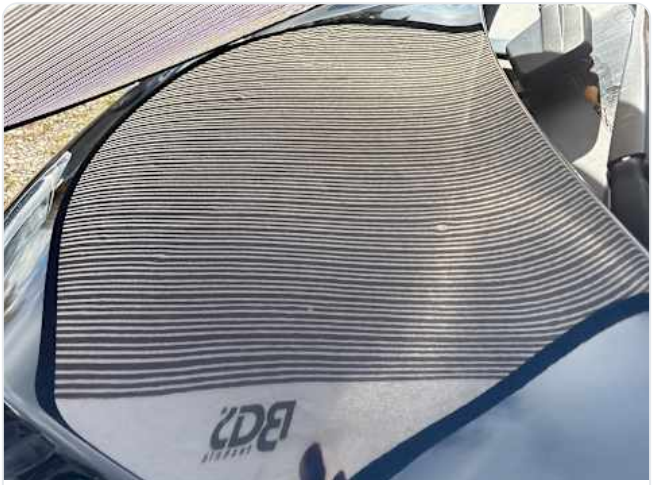
- Motorhaube (Delle)

- Motorhaube (Steinschlag)

- Rad (Kerben)

- Fahrertür (Lackschaden)

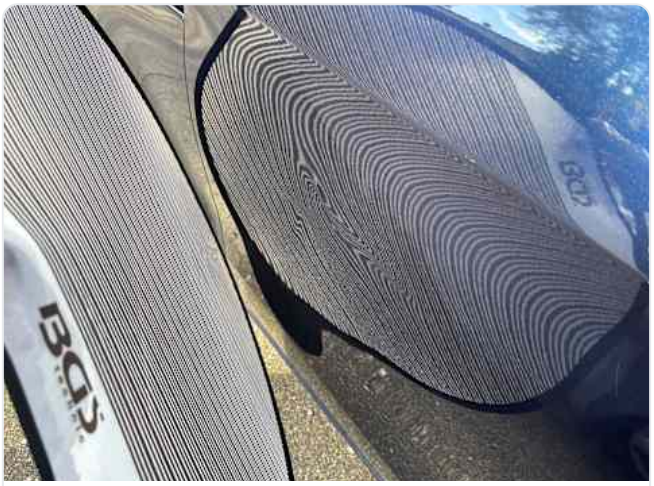
- Beifahrertür (Lackschaden)

- Beifahrertür (Kratzer)

- Türe hinten rechts (Verformung)

- Dach (Delle)

- Stoßstange hinten (Kratzer)

- Stoßstange hinten (Verformung, Riss/Bruch)

- Seitenteil hinten rechts (Verformung)

- Seitenteil hinten rechts (Kratzer)

- Heckklappe (Lackschaden, Unsachgemäß instand gesetz)

- Heckklappe (Kratzer)
