CarOnSale

Honda CR-V 2.0 i-MMD HYBRID 4WD Executive

Regelbesteuert (Deutschland) · Fahrzeugstandort 81*** · Fahrzeug aufgenommen am 06.11.2026

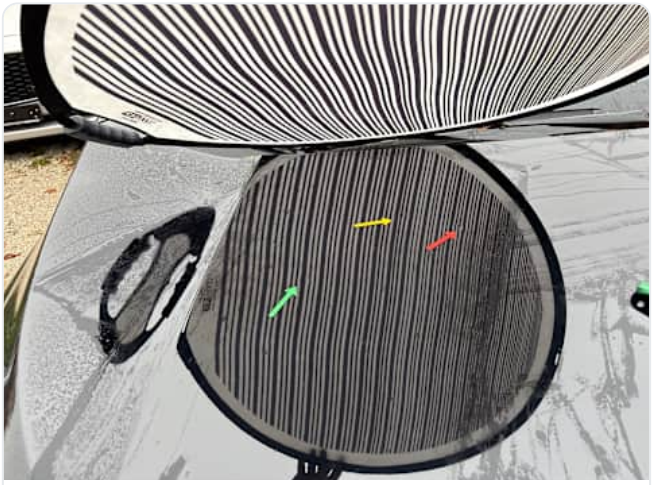
- Stoßstange vorne (Kratzer, Lackschaden)

- Motorhaube (Delle)

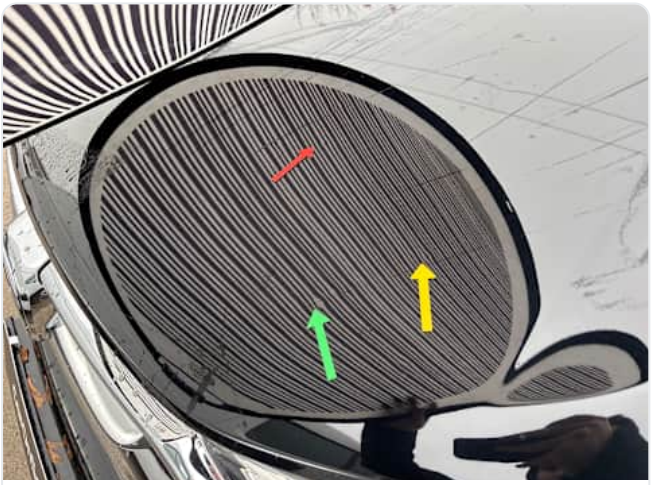
- Motorhaube (Delle)

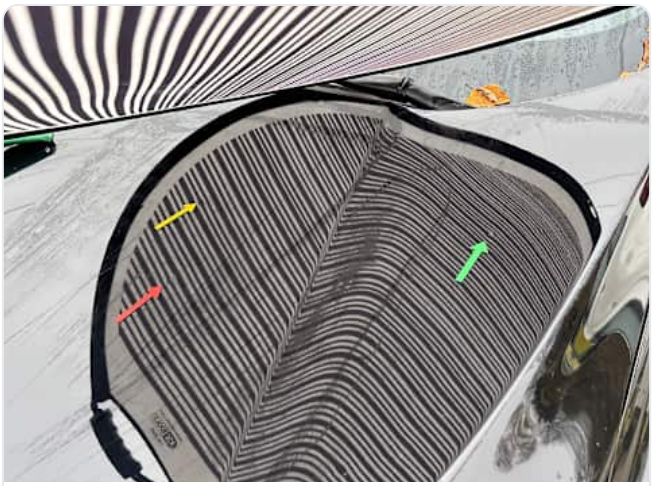
- Motorhaube (Delle)

- Rad (Kratzer)

- Fahrertür (Kratzer)

- Fahrertür (Lackschaden)

- Beifahrertür (Kratzer, Lackschaden)

- Beifahrertür (Delle)

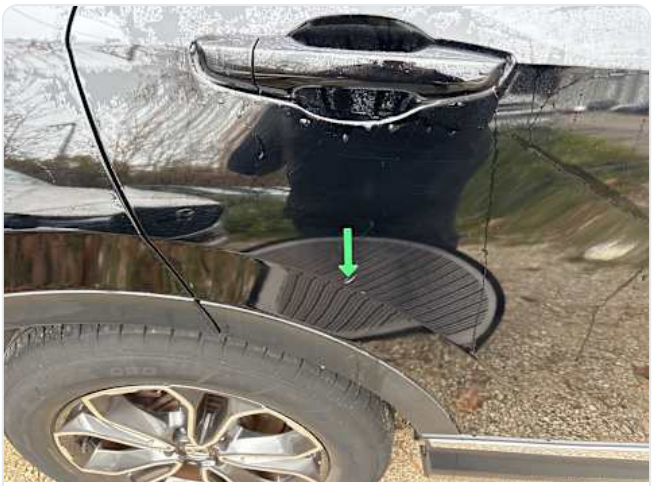
- Türe hinten links (Kratzer, Lackschaden)

- Türe hinten rechts (Kratzer, Lackschaden)

- Dach (Delle)

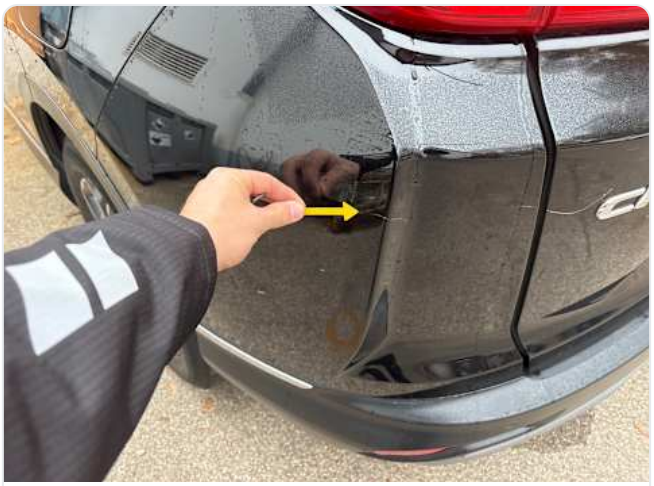
- Dach (Delle)

- Stoßstange hinten (Kratzer, Lackschaden)

- Schweller links (Kratzer, Lackschaden, Delle)

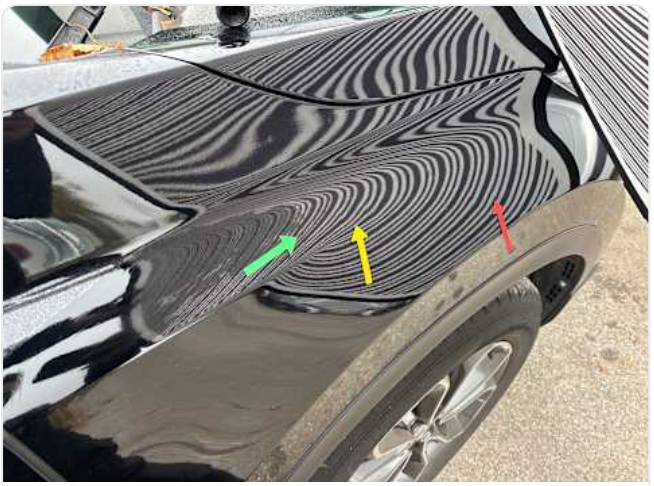
- Schweller links (Kratzer, Lackschaden, Delle)

- Kotflügel vorne links (Delle)

- Kotflügel vorne rechts (Delle)

- Seitenteil hinten links (Delle)

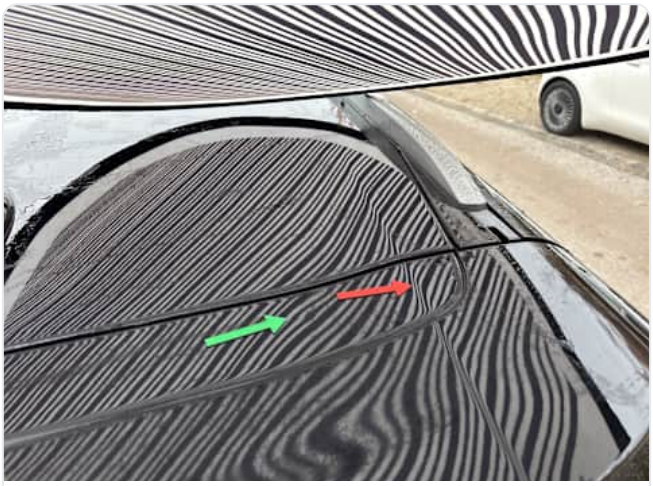
- Seitenteil hinten rechts (Kratzer, Lackschaden, Delle)

- Seitenteil hinten rechts (Delle)

- Heckklappe (Delle)

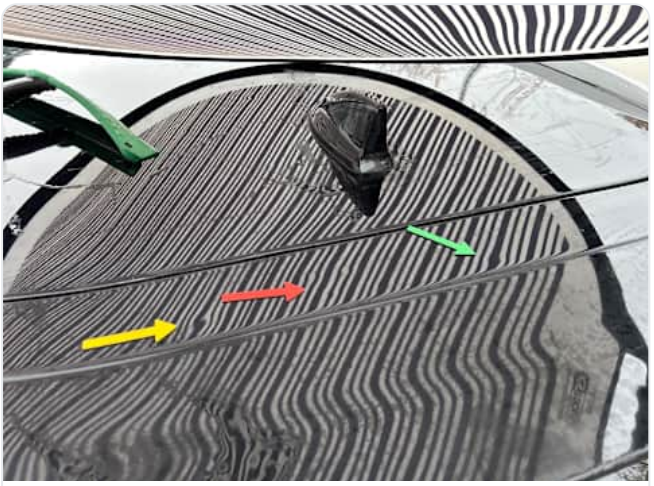
- Heckklappe (Delle)

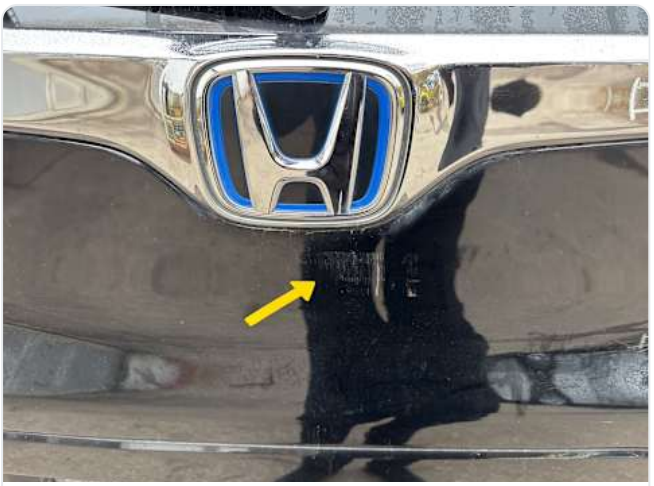
- Heckklappe (Delle)

- Heckklappe (Kratzer, Lackschaden)
