CarOnSale

Mercedes-Benz 515/517/519 CDI RWD L2

Regelbesteuert (Deutschland) · Fahrzeugstandort 56*** · Fahrzeug aufgenommen am 12.11.2026

09/2022	183.965km	LEISTUNG 190 PS	KRAFTSTOFF Diesel	GETRIEBE-TYP Automatikgetriebe	1

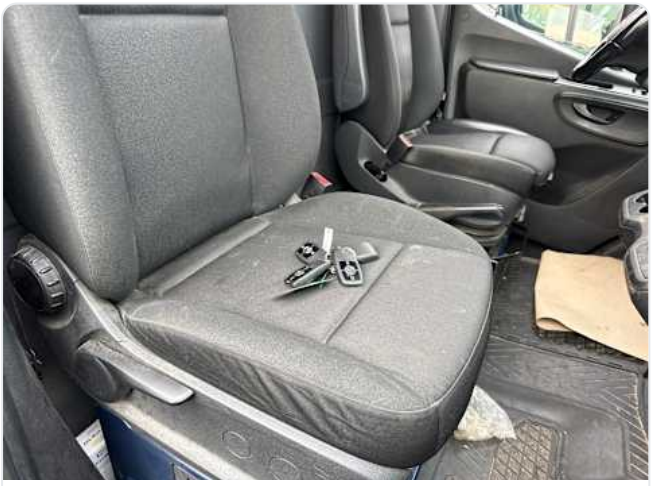
- Innenraum (Riss/Bruch)
