Renault Clio Intens

Differenzbesteuert (§25a UStG) · Fahrzeugstandort 12*** · Fahrzeug aufgenommen am 13.11.2026

LEISTUNG	KRAFTSTOFF	GETRIEBE-TYP	
03/2022	25.758km	91 PS	Benzin	Schaltgetriebe	2

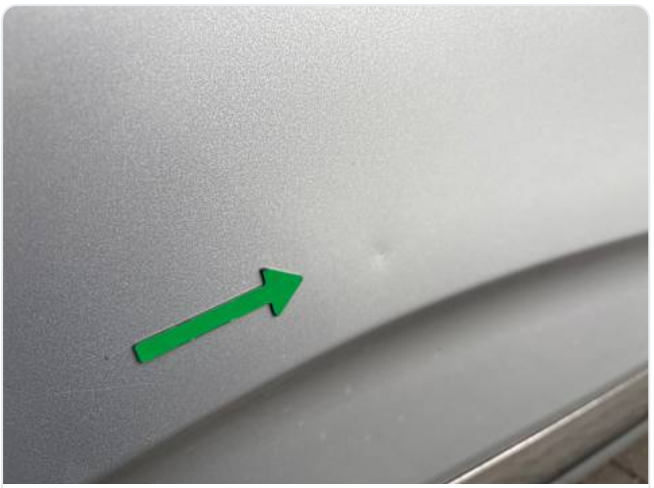
- Fahrertür (Kratzer)

- Beifahrertür (Kratzer)

- Türe hinten rechts (Kratzer, Delle)

- Stoßstange hinten (Kratzer)

- Seitenteil hinten rechts (Kratzer)
