CarOnSale

Volkswagen Golf Trendline BMT

Differenzbesteuert (§25a UStG) · Fahrzeugstandort 61*** · Fahrzeug aufgenommen am 02.11.2026

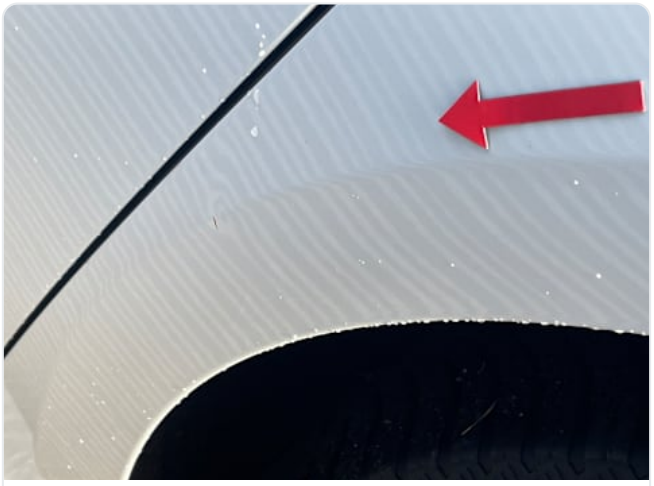
- Fahrertür (Kratzer)
