Zustandsbericht / Minderwertgutachten

Hersteller	Audi	Typ / Handelsbez. bzw. Modell	A6 50 2.0 TFSI e quattro Avant S line (EURO 6d)
Aufbau	Kombi	Erstzulassung	10.10.2023
FIN	WAUZZZF24RN006052	Laufleistung	91.314 / km
Bem. zur Laufleistung / Grund	Laufleistung laut Wegstrecken-zähler	Antriebsart	Hybr.B/E ext.aufl.
Motorart / Zylinder	4	Farbe / Lackierung / Lacktyp / Lackierungsart	Schwarz / Mythosschwarz Metallic
Hubraum	1.984 / cm³	Polster / Polsterfarbe	Leder Valcona mit S-Prägung / Schwarz-schwarz-felsgrau
Leistung	195 / kW	Schadstoffklasse / Feinstaub-plakette	Euro 6d
Anzahl Türen	5	Getriebeart	Automatik
Anzahl HalterBesitzer	1	Fälligkeit HU/AU	10/2026
KBA-Nummer	0588 / BZE

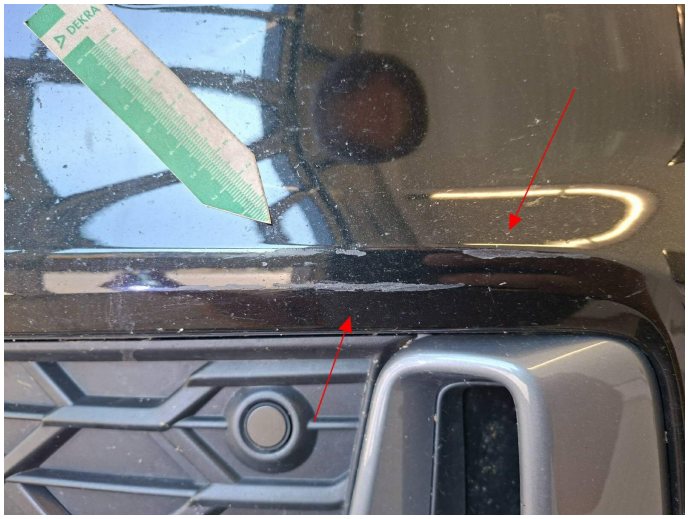
4. Stoßfänger vorne verschrammt, Gebrauchsspur
5. Fahrzeug - Anfahrschaden vorne links Gutachten liegt nicht vor , instandsetzen (Bild 11, 12, 13, 14, 15)

Bild 13:
Außen, Fahrzeug - Anfahrschaden vorne links, Gutachten liegt nicht vor , instandsetzen

Bild 14:
Außen, Fahrzeug - Anfahrschaden vorne links, Gutachten liegt nicht vor , instandsetzen

Bild 15:
Außen, Fahrzeug - Anfahrschaden vorne links, Gutachten liegt nicht vor , instandsetzen
