CarOnSale

Opel Movano

Regelbesteuert (Deutschland) · Fahrzeugstandort 46*** · Fahrzeug aufgenommen am 09.11.2026

LEISTUNG	KRAFTSTOFF	GETRIEBE-TYP	
01/2022	196.140km	140 PS	Diesel	Schaltgetriebe	2

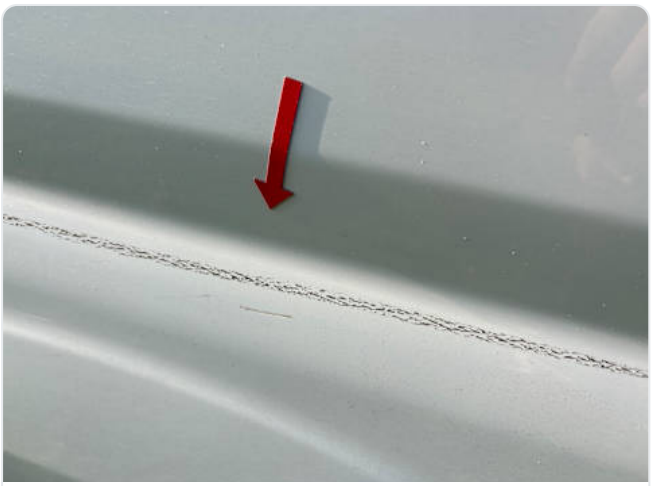
- Kotflügel vorne links (Kratzer)
