CarOnSale

Volkswagen Golf Trendline BMT

Differenzbesteuert (§25a UStG) · Fahrzeugstandort 95*** · Fahrzeug aufgenommen am 13.11.2026

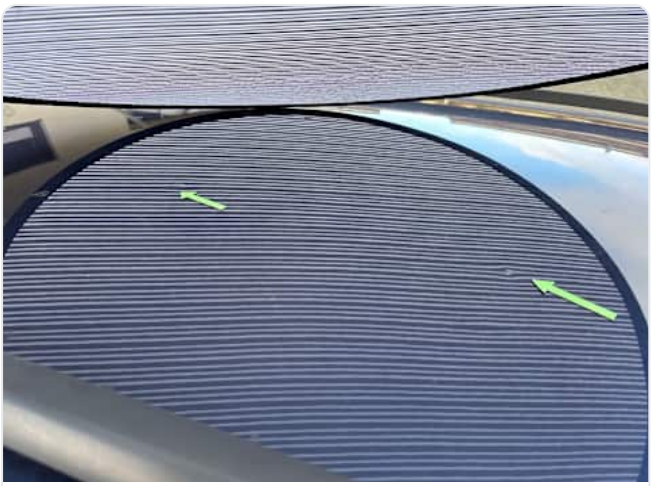
- Dach (Delle)
