CarOnSale

Peugeot 508 Hybrid 225 Allure Pack

Regelbesteuert (Deutschland) · Fahrzeugstandort 59*** · Fahrzeug aufgenommen am 10.11.2026

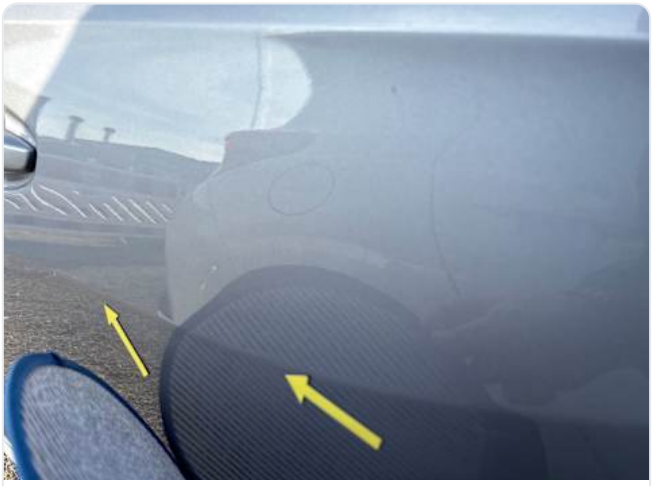
- Fahrertür (Kratzer)
