CarOnSale

Opel VIVARO / ZAFIRA LIFE

Regelbesteuert (Deutschland) · Fahrzeugstandort 40*** · Fahrzeug aufgenommen am 28.10.2026

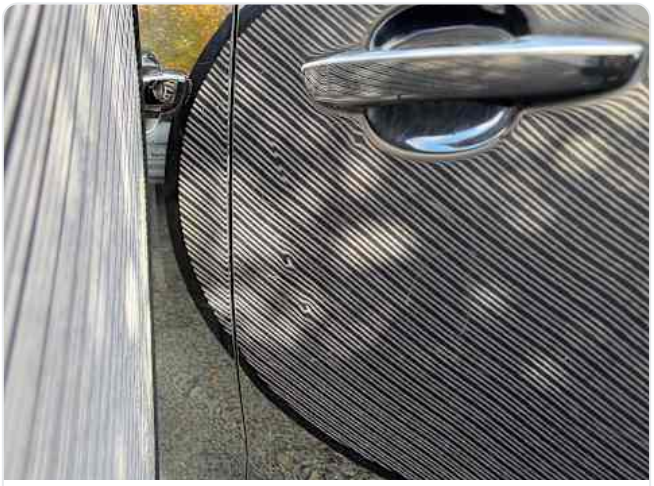
- Fahrertür (Kratzer)
