CarOnSale

Ford Fiesta Trend

Differenzbesteuert (§25a UStG) · Fahrzeugstandort 73*** · Fahrzeug aufgenommen am 10.11.2026

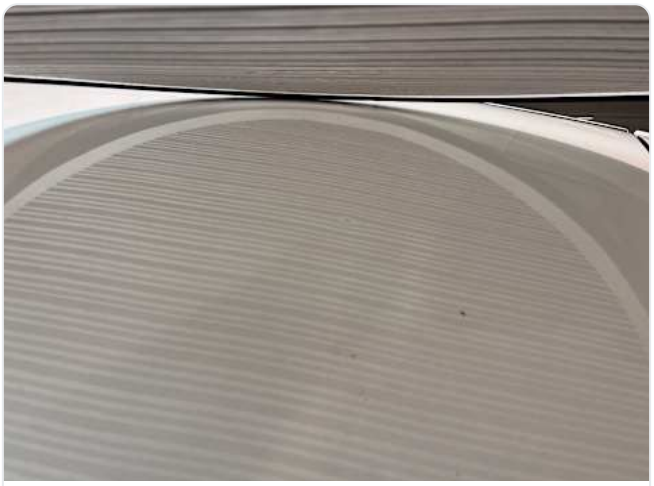
HINTEN LINKS	HINTEN RECHTS
✓ 4 mm	⚠ 4 mm Kratzer, Riss/Bruch

- Rad (Kratzer)

- Rad (Kratzer, Riss/Bruch)
