INGENIEUR-BÜRO FRANKE

BETRIFFT	Leasingrücknahme
Auftrag vom / durch	31.08.2026 / Auftraggeber
Sachverständiger	
Besichtigungsdatum	
Besichtigungsort

FESTGESTELLTES UNTERSUCHUNGSERGEBNIS

PRÜFBERICHT

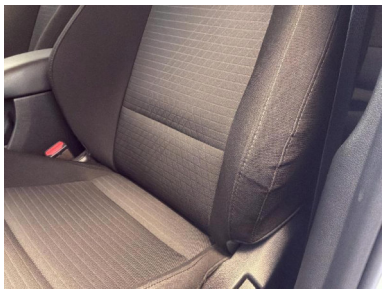
20.Sitze			Gebrauchsspuren

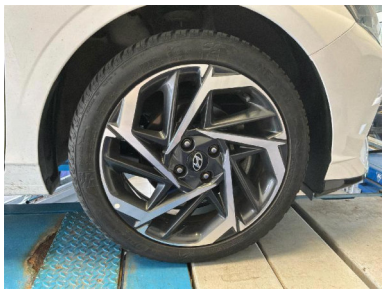
26.Felgen	400,00	400,00	LM Felge vorne rechts Bordsteinschäden , ersetzen
