CarOnSale

Audi A4 Avant

Differenzbesteuert (§25a UStG) · Fahrzeugstandort 89*** · Fahrzeug aufgenommen am 11.11.2026

05/2019	177.338km	LEISTUNG 190 PS	KRAFTSTOFF Diesel	GETRIEBE-TYP Automatikgetriebe	2

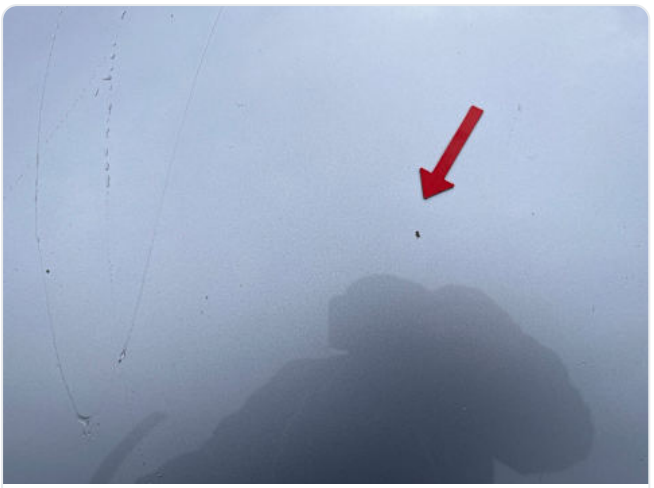
- Stoßstange vorne (Kratzer)
