CarOnSale

Suzuki Swift Basic

Differenzbesteuert (§25a UStG) · Fahrzeugstandort 59*** · Fahrzeug aufgenommen am 22.10.2026

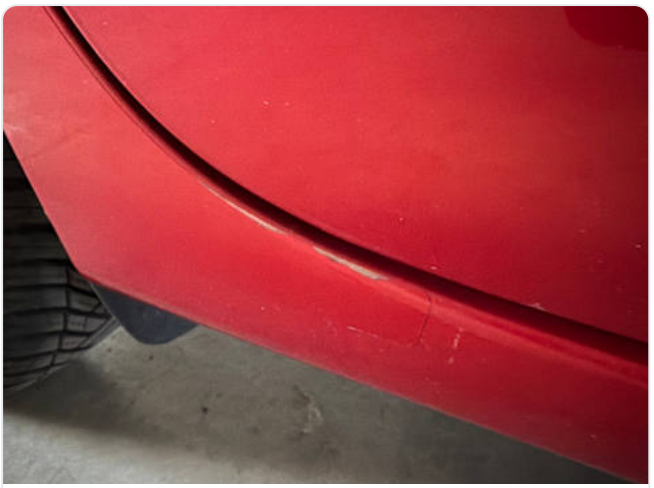
- Stoßstange vorne (Kratzer, Lackschaden)

- Türe hinten links (Kratzer, Lackschaden)

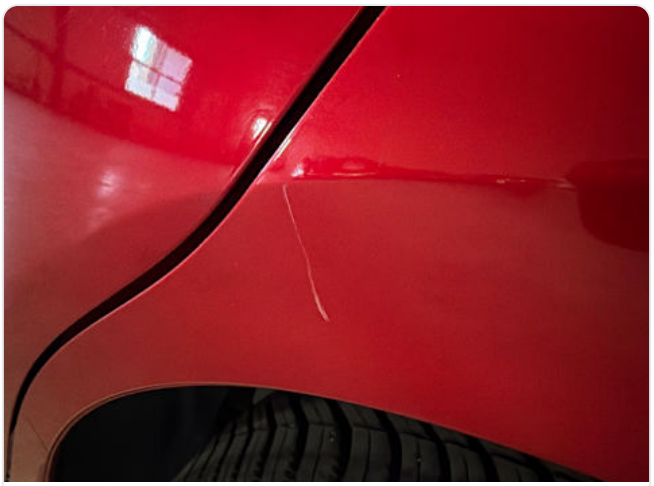
- Schweller rechts (Kratzer, Lackschaden)

- Seitenteil hinten links (Kratzer)

- Seitenteil hinten rechts (Kratzer, Lackschaden)
