CarOnSale

Opel Corsa Edition

Differenzbesteuert (§25a UStG) · Fahrzeugstandort 47*** · Fahrzeug aufgenommen am 02.11.2026

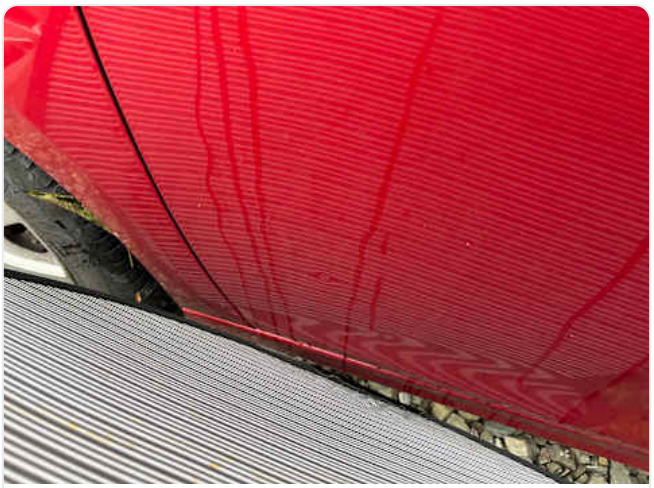
- Stoßstange vorne (Kratzer)

- Motorhaube (Steinschlag)

- Fahrertür (Delle)

- Türe hinten rechts (Kratzer)

- Dach (Delle)

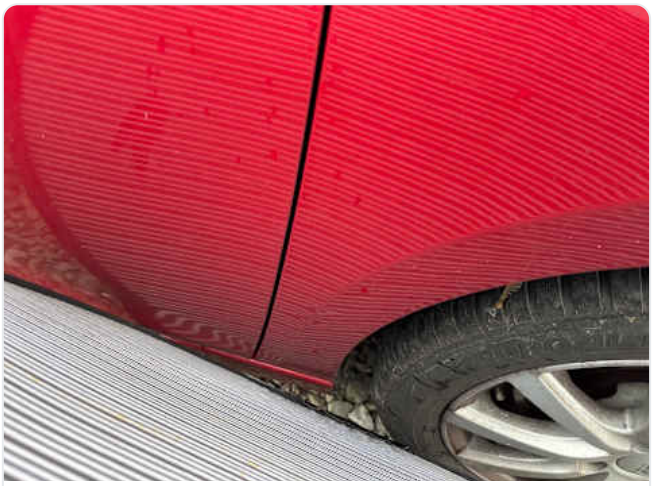
- Stoßstange hinten (Kratzer)

- Kotflügel vorne links (Kratzer)

- Kotflügel vorne rechts (Delle)

- Seitenteil hinten links (Delle)

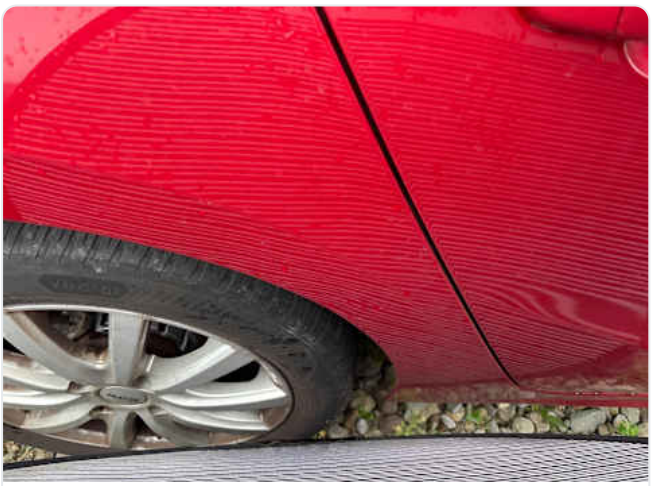
- Seitenteil hinten links (Delle)

- Seitenteil hinten rechts (Delle)
