Mercedes-Benz C 180 CGI BlueEfficiency

Differenzbesteuert (§25a UStG) · Fahrzeugstandort 76*** · Fahrzeug aufgenommen am 13.11.2026

Hinweise zum Zustandsbericht

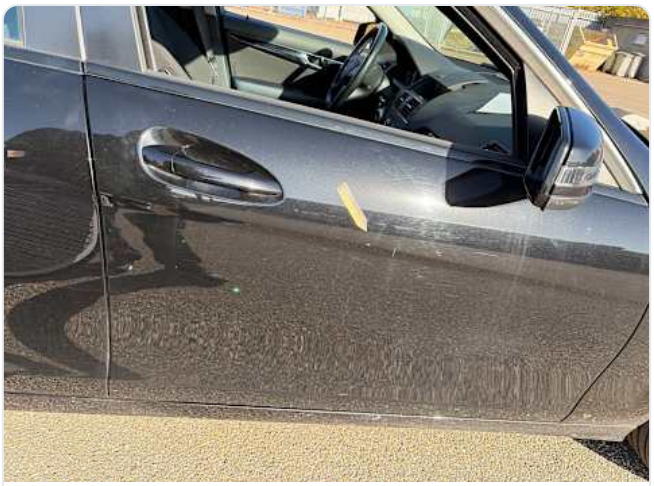
- Fahrertür (Kratzer, Lackschaden)
