CarOnSale

Peugeot 208 Style

Differenzbesteuert (§25a UStG) · Fahrzeugstandort 73*** · Fahrzeug aufgenommen am 10.11.2026

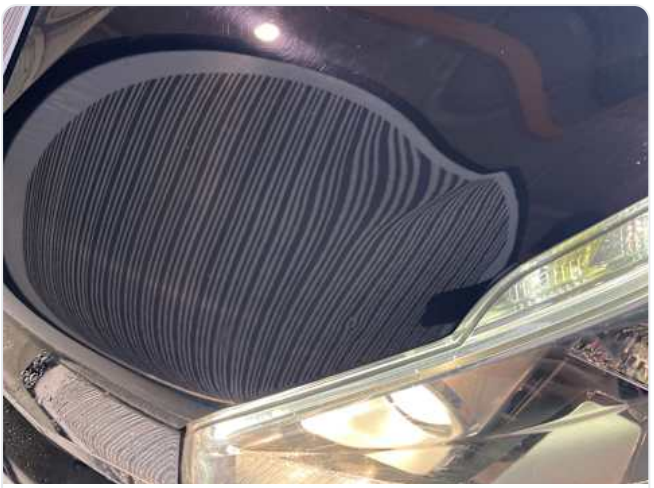
- Stoßstange vorne (Kratzer)

- Motorhaube (Delle)

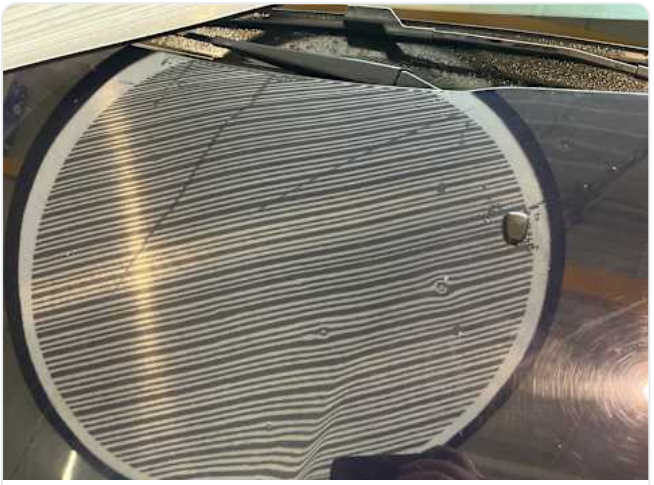
- Motorhaube (Delle)

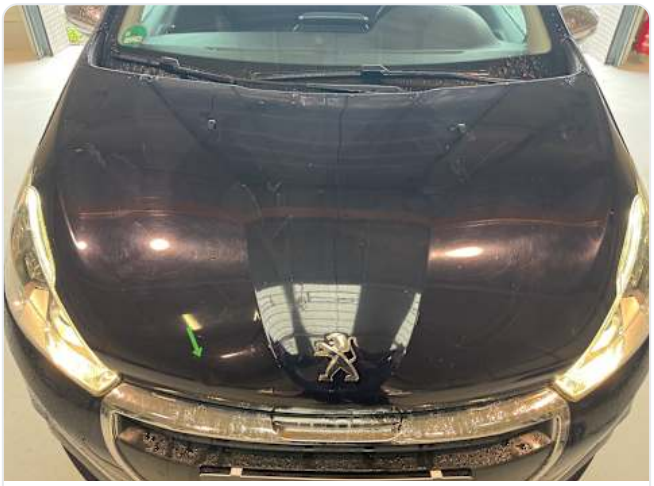
- Motorhaube (Delle)

- Windschutzscheibe (Steinschlag)

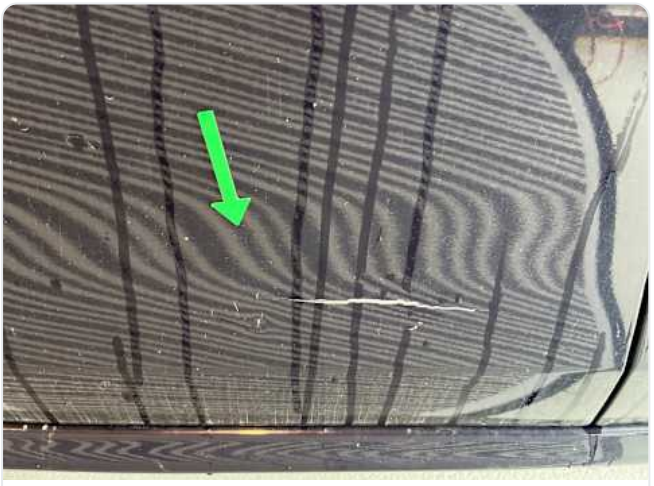
- Fahrertür (Kratzer, Delle)

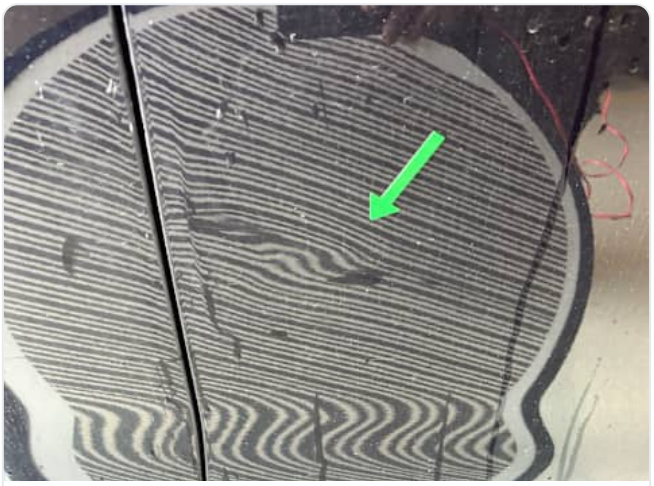
- Beifahrertür (Kratzer, Delle)

- Türe hinten links (Kratzer)

- Türe hinten rechts (Kratzer)

- Dach (Delle)

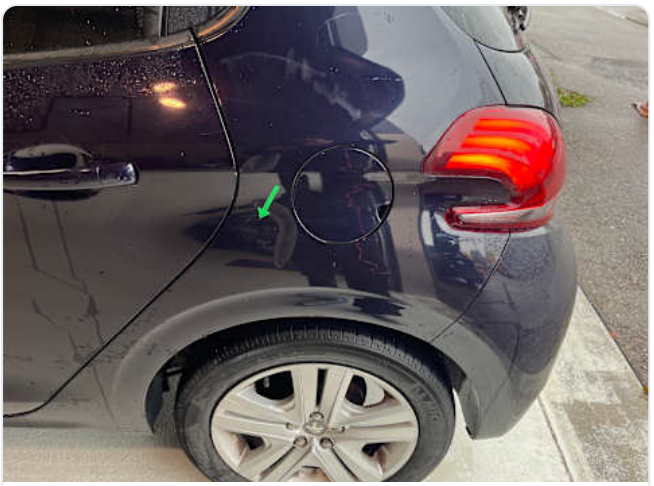
- Stoßstange hinten (Kratzer)

- Seitenteil hinten links (Delle)

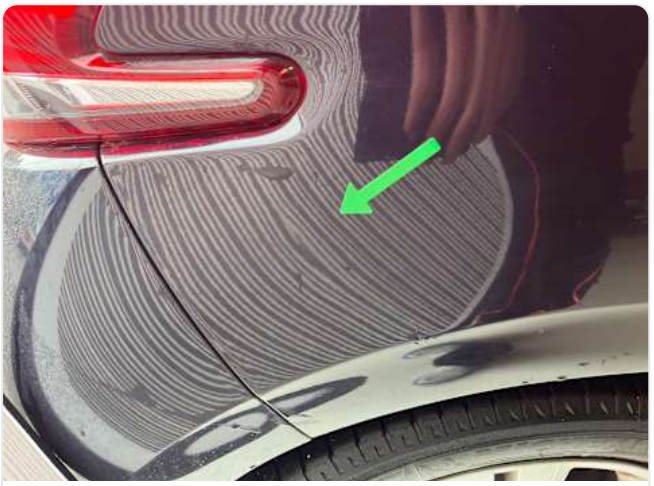
- Seitenteil hinten rechts (Delle)

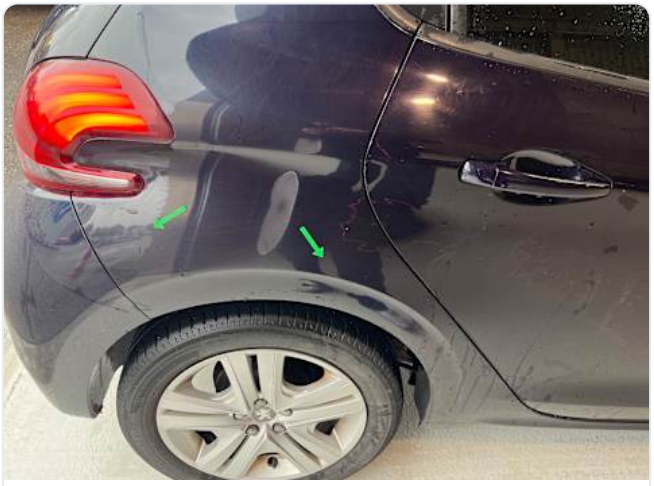
- Seitenteil hinten rechts (Delle)
