CarOnSale

Volkswagen ID.3 Pro Performance 150 kW 1st Max

Regelbesteuert (Deutschland) · Fahrzeugstandort 37*** · Fahrzeug aufgenommen am 12.11.2026

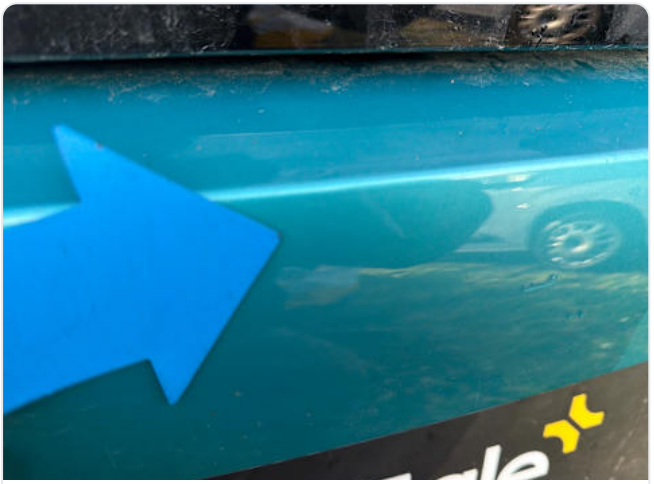
- Fahrertür (Lackschaden)
