CarOnSale

BMW xDrive 28 i Advantage

Differenzbesteuert (§25a UStG) · Fahrzeugstandort 76*** · Fahrzeug aufgenommen am 26.10.2026

12/2017	175.274km	LEISTUNG 245 PS	KRAFTSTOFF Benzin	GETRIEBE-TYP Automatikgetriebe	1

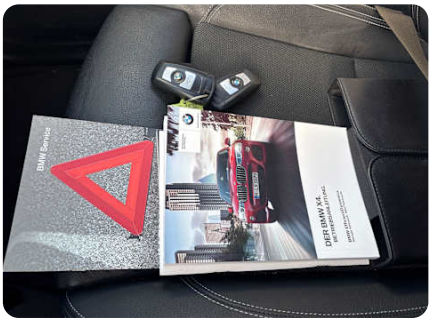
10:17 SWR3 TP
OK 17.06.2025 BMW
155351 km 00250
OK 19.11.2024 BMW
145643 km 00250
OK 13.03.2024 BMW
132288 km 00250
OK 18.08.2023 BMW
123217 km 00250

10:18 SWR3 TP
123217 km 00250
OK 08.12.2022 BMW
110236 km 00250
OK 08.11.2021 BMW
88159 km 00250
OK 12.11.2020 BMW
64068 km 00250
OK 16.11.2019 BMW

10:18 SWR3 TP
OK 12.11.2020 BMW
64068 km 00250
OK 16.11.2019 BMW
43449 km 00250
OK 24.11.2018 BMW
19542 km 00250
OK 04.12.2017 BMW
5 km 00250
