CarOnSale

Mercedes-Benz Sprinter

Regelbesteuert (Deutschland) · Fahrzeugstandort 31*** · Fahrzeug aufgenommen am 30.10.2026

Hinweise zum Zustandsbericht

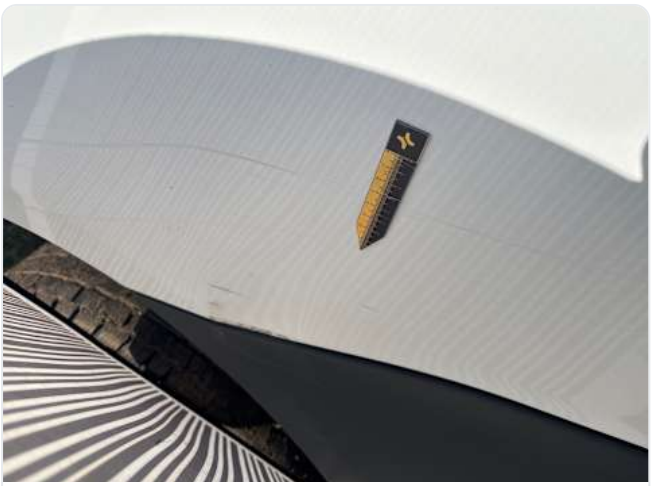
- Stoßstange vorne (Kratzer)

- Stoßstange vorne (Verformung)

- Türe hinten rechts (Kratzer, Verformung)

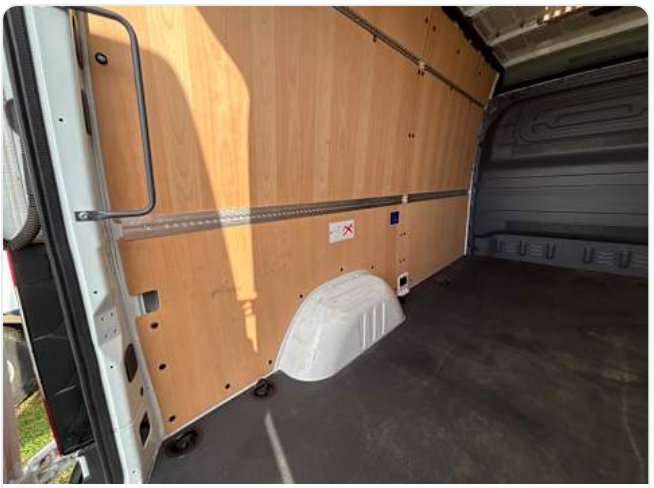
- Innenraum (Verschleiß)

- Innenraum (Diverse Schäden)
