CarOnSale

BMW 520 d

Differenzbesteuert (§25a UStG) · Fahrzeugstandort 86*** · Fahrzeug aufgenommen am 04.11.2026

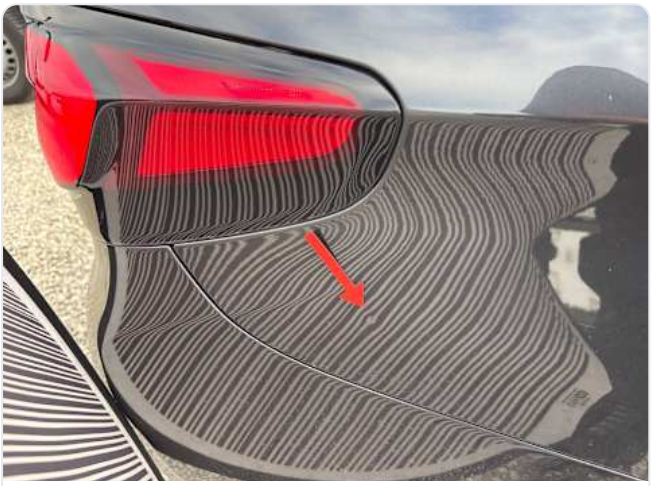
- Seitenteil hinten links (Kratzer)

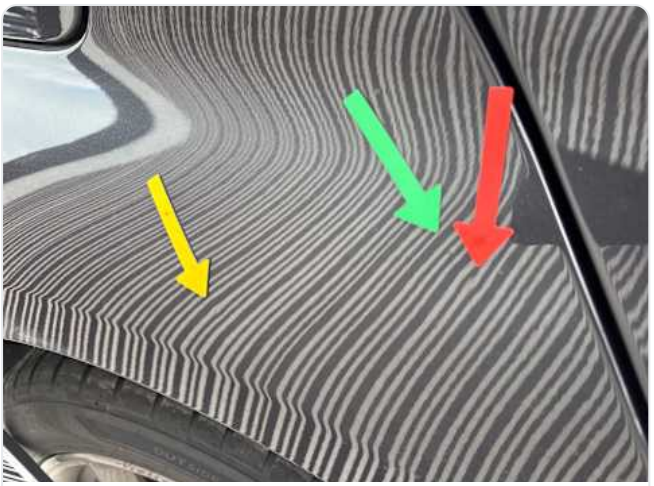
- Seitenteil hinten rechts (Unsachgemäß instand gesetz, Lackschaden, Delle)
