CarOnSale

BMW X5 M Competition

Regelbesteuert (Deutschland) · Fahrzeugstandort 21*** · Fahrzeug aufgenommen am 27.08.2026

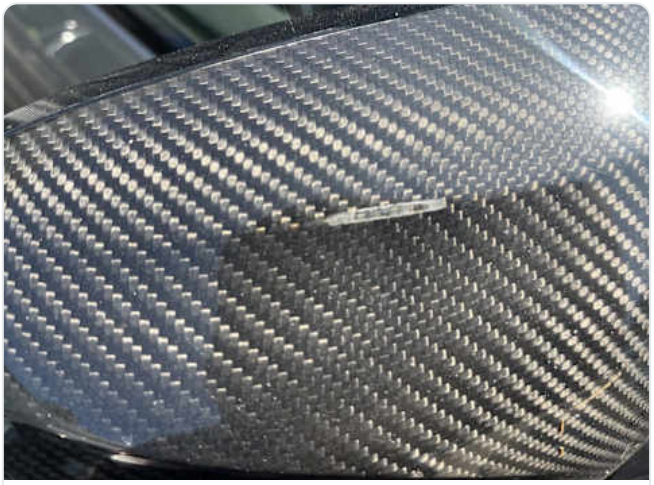
- Motorhaube (Lackschaden, Steinschlag)
