CarOnSale

BMW X6

Differenzbesteuert (§25a UStG) · Fahrzeugstandort 32*** · Fahrzeug aufgenommen am 22.09.2026

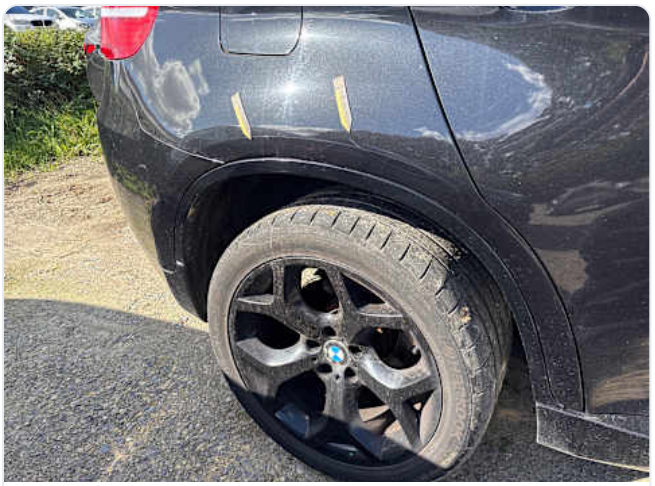
- Kotflügel vorne rechts (Steinschlag)

- Seitenteil hinten links (Unsachgemäß instand gesetz)

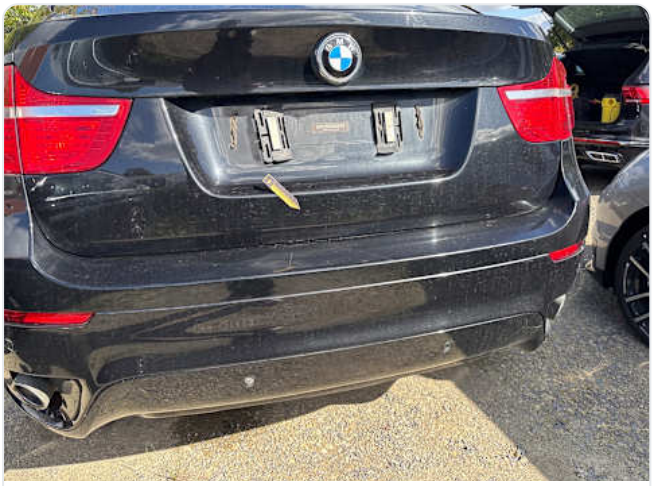
- Seitenteil hinten rechts (Kratzer)

- Heckklappe (Kratzer)
