CarOnSale

Opel Vivaro Edition L

Regelbesteuert (Deutschland) · Fahrzeugstandort 37*** · Fahrzeug aufgenommen am 12.11.2026

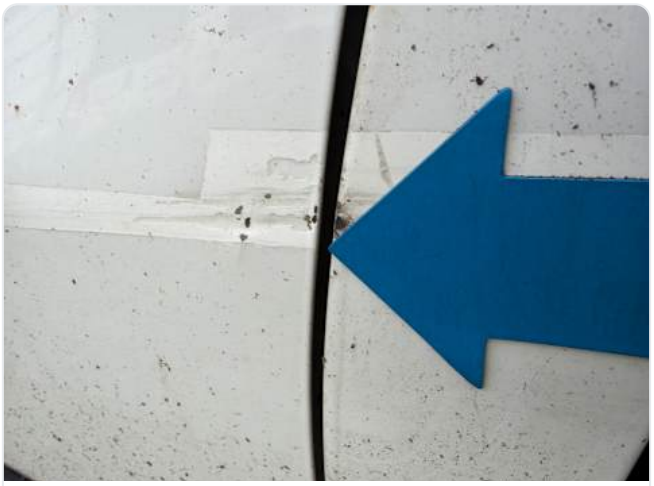
- Fahrertür (Kratzer)

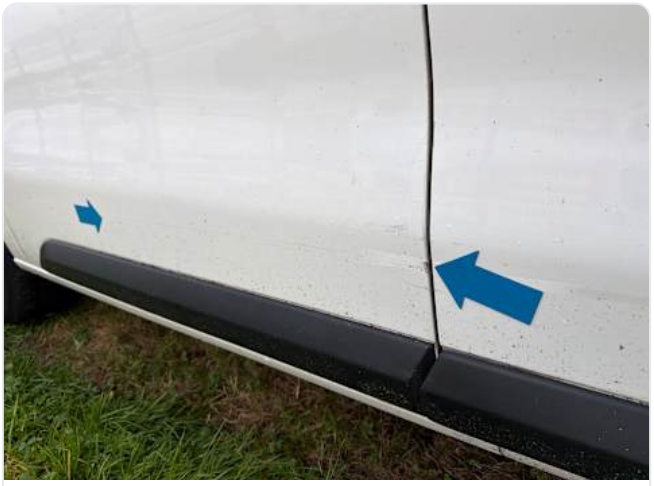
- Türe hinten rechts (Kratzer, Lackschaden)
