Aston Martin DBX 707 Automatic

Regelbesteuert (Deutschland) · Fahrzeugstandort 59*** · Fahrzeug aufgenommen am 05.11.2026

Fahrzeug Schadenfotos (Außen)

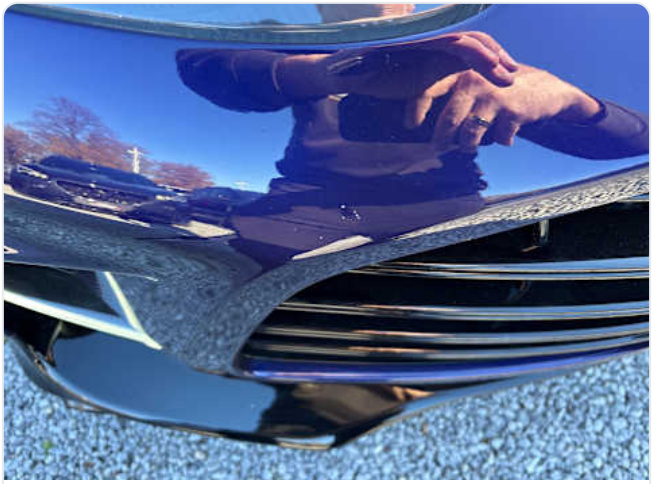
- Stoßstange vorne (Steinschlag)

- Stoßstange vorne (Kratzer)

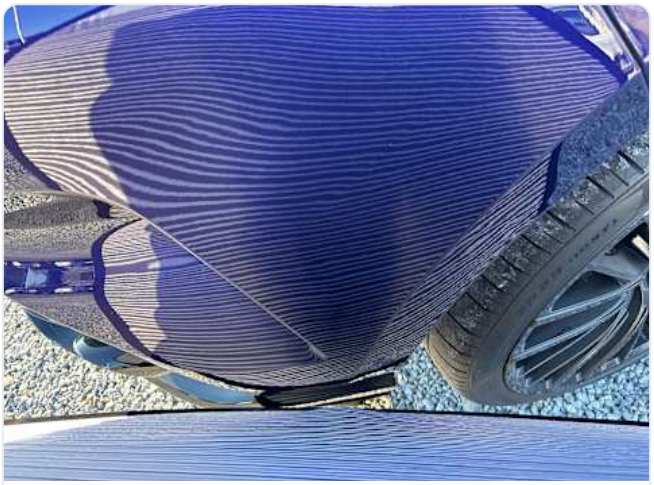
- Stoßstange vorne (Kratzer)

- Rad (Kerben)

- Stoßstange hinten (Lackschaden)
