CarOnSale

# Skoda Fabia Classic

Differenzbesteuert (§25a UStG) · Fahrzeugstandort 41*** · Fahrzeug aufgenommen am 04.11.2026

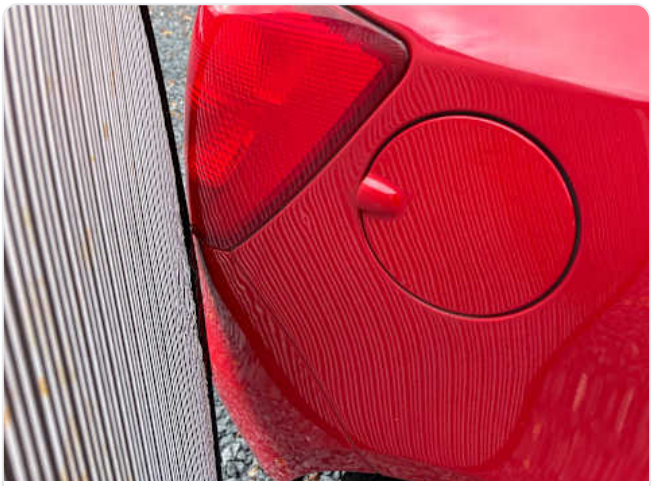
- Seitenteil hinten links (Delle)

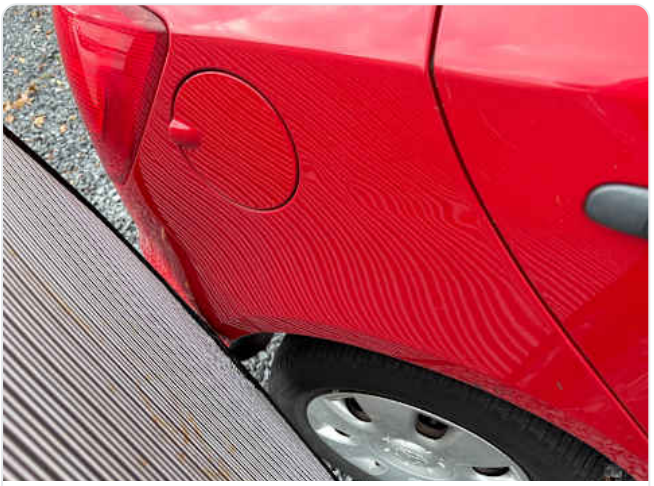
- Seitenteil hinten rechts (Delle)
