CarOnSale

Hyundai ix20 Classic

Differenzbesteuert (§25a UStG) · Fahrzeugstandort 52*** · Fahrzeug aufgenommen am 03.11.2026

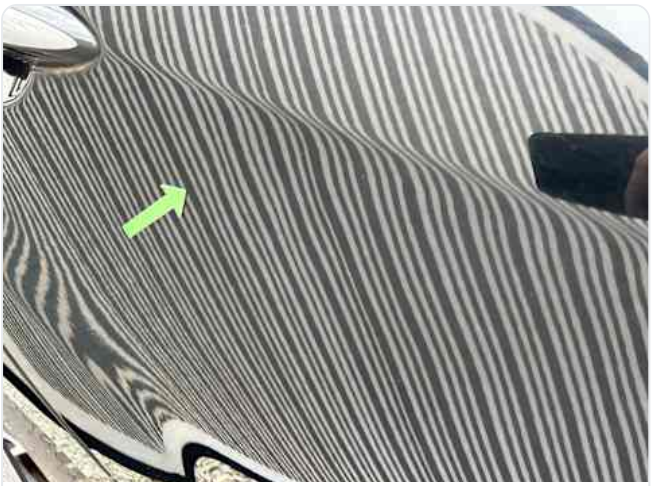
- Beifahrertür (Kratzer)
