Zustandsbericht / Minderwertgutachten

Fahrgestellnummer **SALCA2BN8JH764799**

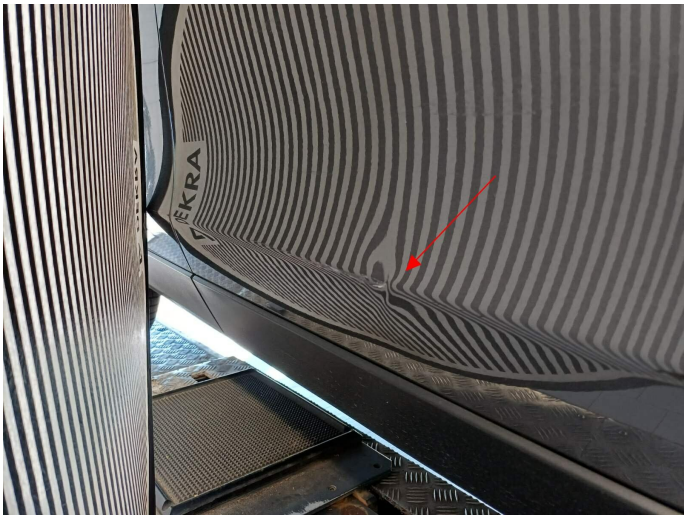
16. Tür hinten links eingedellt, Gebrauchsspur (Bild 3)
17. Tür vorne rechts deformiert, instandsetzen und lackieren mit Lackaufbau (Bild 4)
18. Motorhaube - Lackierung Steinschlag, Gebrauchsspur

Bild 3:
Außen, Tür hinten links, eingedellt, Gebrauchsspur
