COS Check

Audi Q2

EZ 12/2017 | Geländewagen | Diesel | Automatikgetriebe | 256.814km
Besteuerung: Differenzbesteuert (§25a UStG)
Fahrzeugstandort: 97***
Fahrzeug aufgenommen am: 06.08.2026

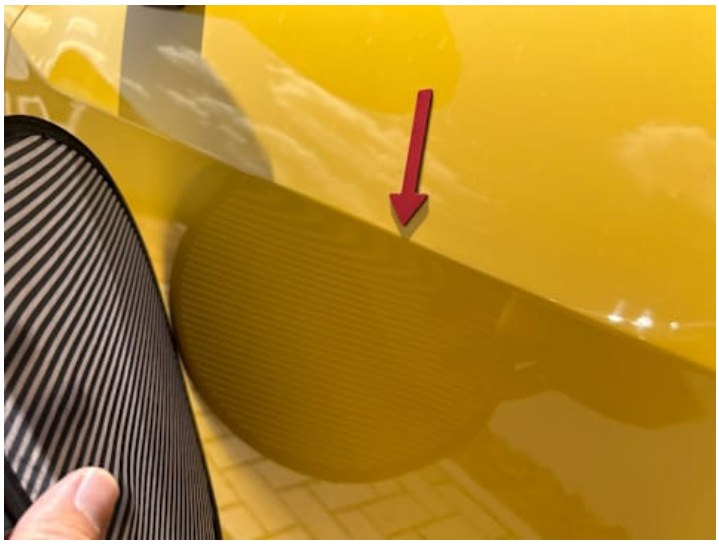
Fahrzeugteil	Lackschichtdicke (in µm)	Fahrzeugteil	Lackschichtdicke (in µm)
Fahrertür	395	Beifahrertür	155
Kotflügel vorne links	140	Kotflügel vorne rechts	135
Türe hinten links	330	Türe hinten rechts	150
Seitenteil hinten links	185	Seitenteil hinten rechts	160
Motorhaube	155	Heckklappe	155
Dach	180

Fahrertür (Unsachgemäß instand gesetz)

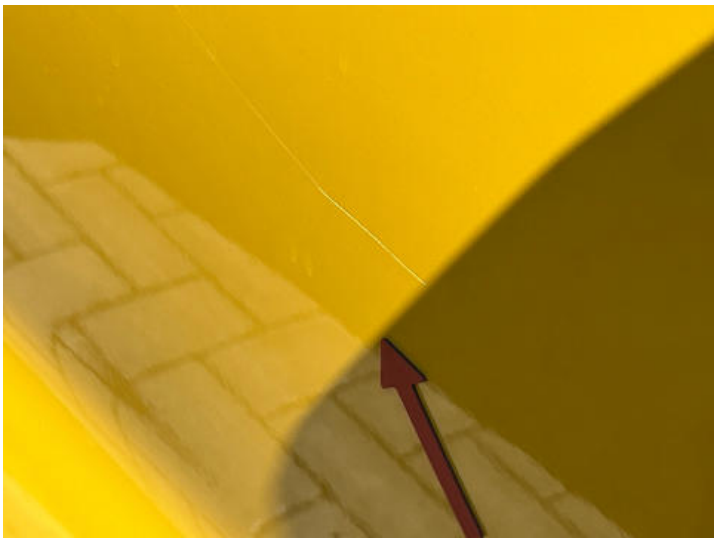
Beifahrertür (Kratzer)

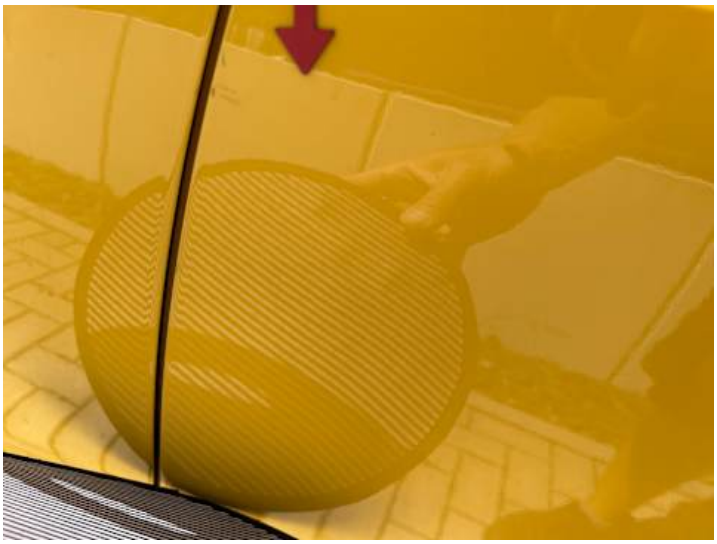
Türe hinten links (Unsachgemäß instand gesetz)

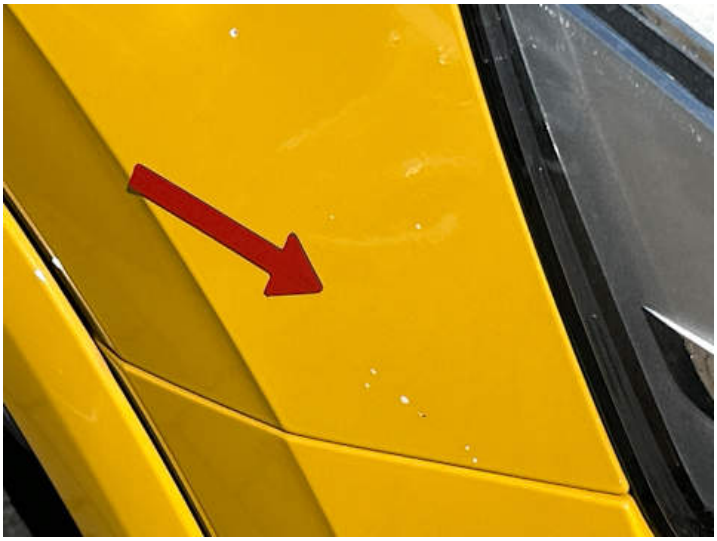
Kotflügel vorne rechts (Steinschlag)

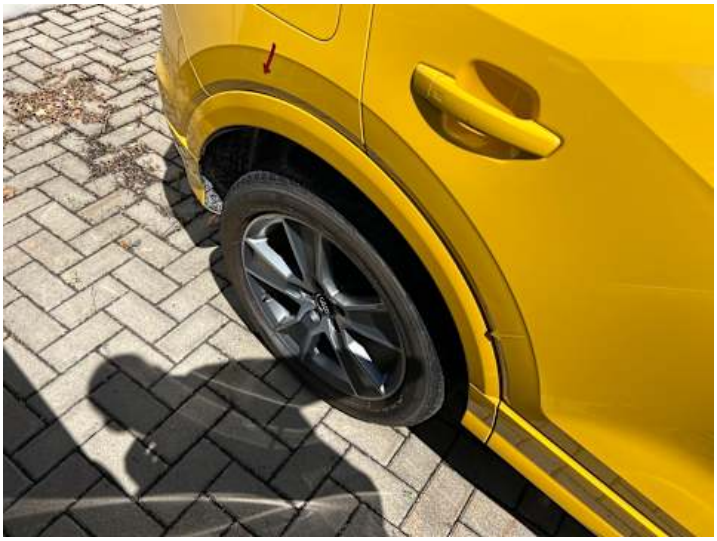
Seitenteil hinten rechts (Kratzer, Spaltmaße ungenau)
