Bewertungsgutachten

Kennzeichen **FIN** **W1N4M1CB8SW416556**

Fahrzeugart	Personenkraftwagen
Hersteller	Mercedes-Benz
Typ / Verkaufsbezeichnung	F2B / GLB 200 d 8G-DCT Entry

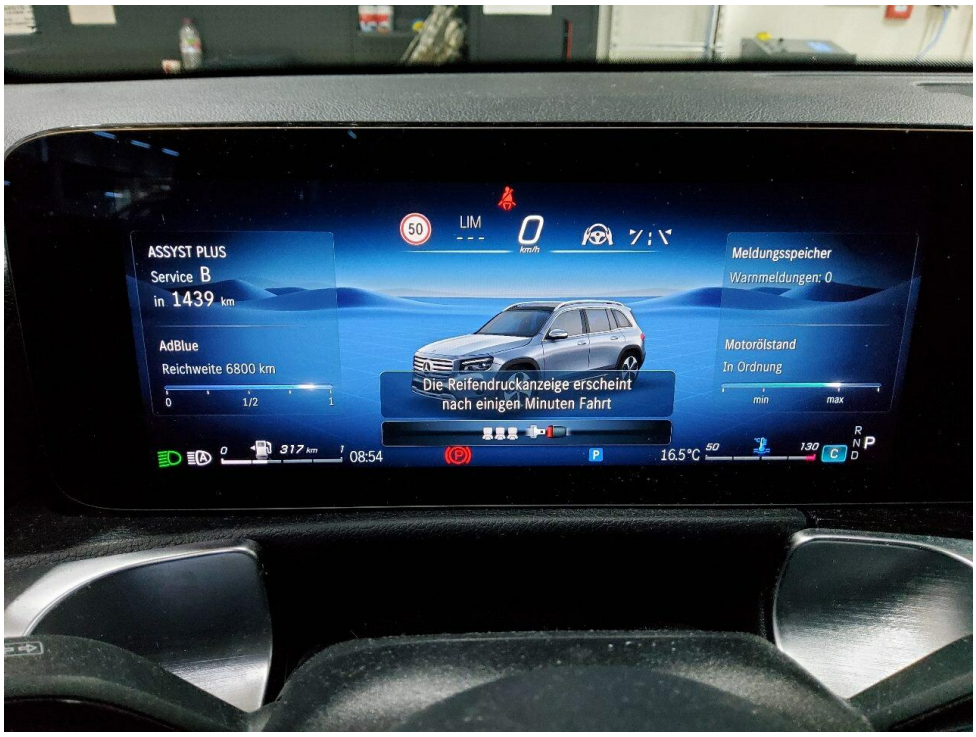
Bild 8 : Wartungsnachweis

Wartungsnachweis: digital
bis Wartung verbleiben: 1.439 km (zum Besichtigungszeitpunkt)
