Ford KA+ Cool & Sound

Differenzbesteuert (§25a UStG) · Fahrzeugstandort 95*** · Fahrzeug aufgenommen am 02.11.2026

Fahrzeug Schadenfotos (Außen)

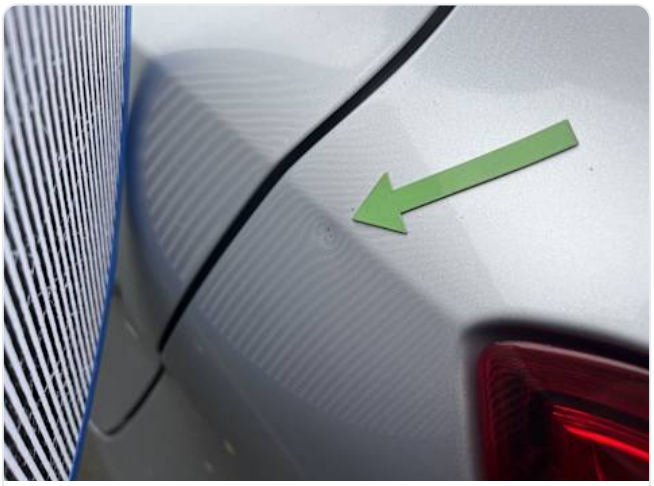
- Türe hinten rechts (Lackschaden, Kratzer, Unsachgemäß instand gesetz)
