CarOnSale

Mercedes-Benz B 200 CDI / d

Differenzbesteuert (§25a UStG) · Fahrzeugstandort 21*** · Fahrzeug aufgenommen am 13.11.2026

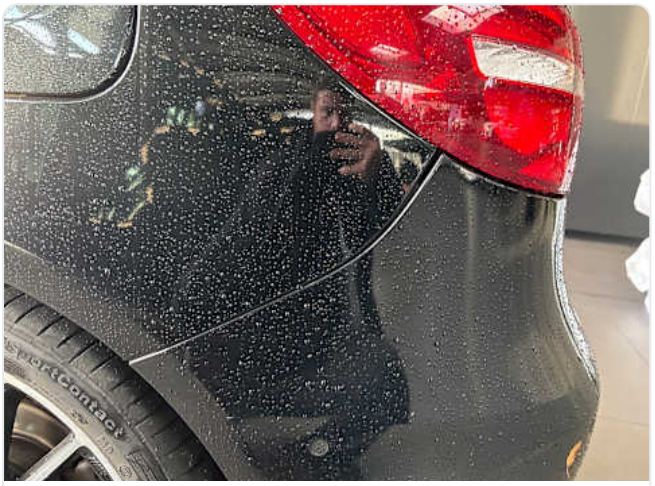
- Türe hinten links (Lackschaden)
