CarOnSale

Mercedes-Benz E 220 d

Differenzbesteuert (§25a UStG) · Fahrzeugstandort 49*** · Fahrzeug aufgenommen am 03.11.2026

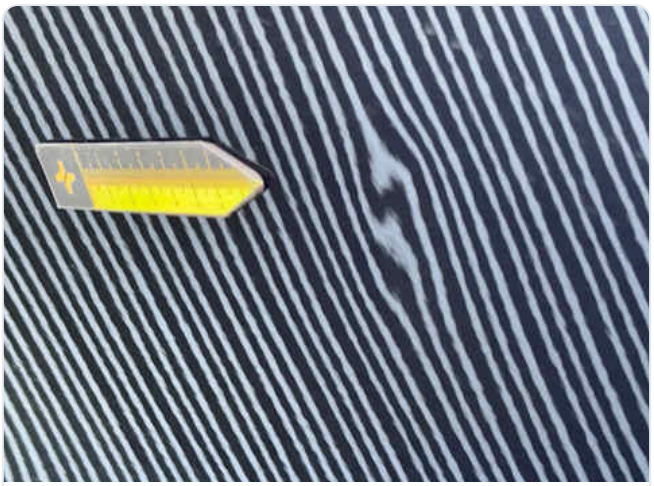
- Stoßstange vorne (Kratzer)

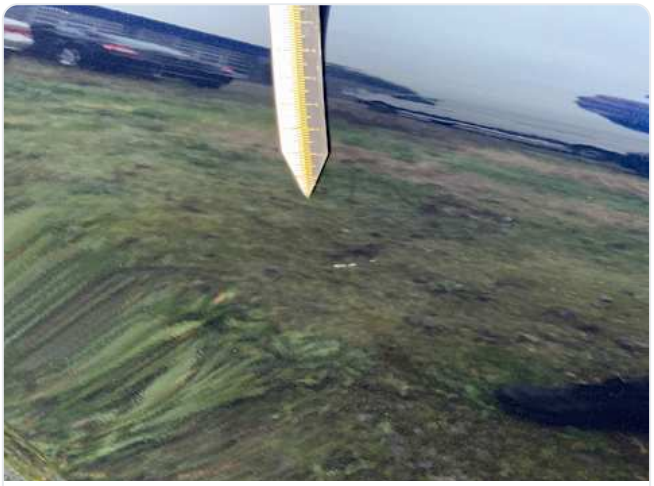
- Seitenteil hinten links (Delle)
