CarOnSale

Ford Connect Titanium

Differenzbesteuert (§25a UStG) · Fahrzeugstandort 79*** · Fahrzeug aufgenommen am 09.10.2026

Hinweise zum Zustandsbericht

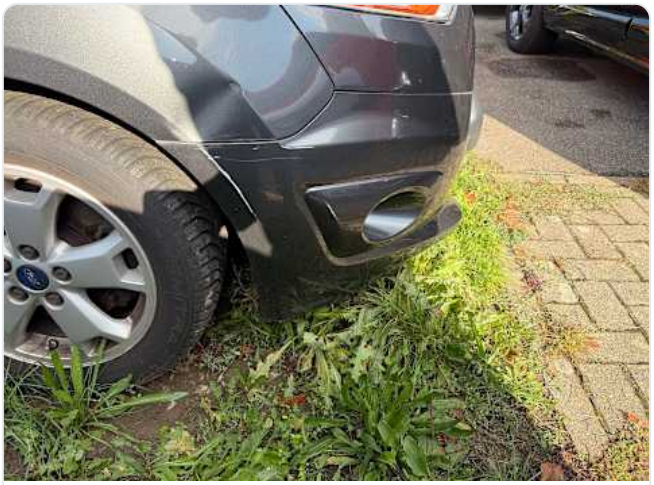
- Kotflügel vorne rechts (Delle, Kratzer)
